| Diagnóstico da Calçada | Qualidade do Serviço | |
| Endereço: Rua Professor Moraes, 710 | 43 | D |
| Num. Lote CTM: 10130900105 | | |

# Lote 5 - Rota: Afonso Pena

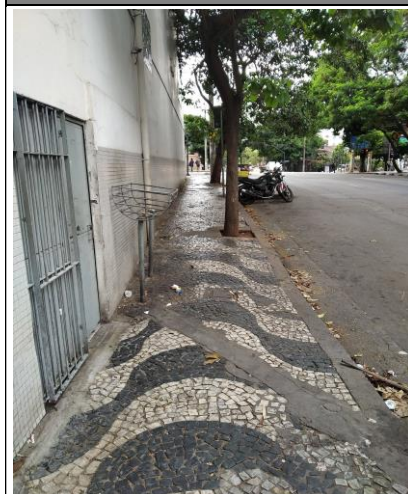
Foto Geral

| ID | Itens Avaliados | Respostas | Nota |
|---|---|---|---|
| P_5 | Condições Gerais do Piso e meio-fio da calçada ? | Péssimo | 5 |
| P_16 | Classificação geral da calçada pelo pesquisador. | Regular | 5 |

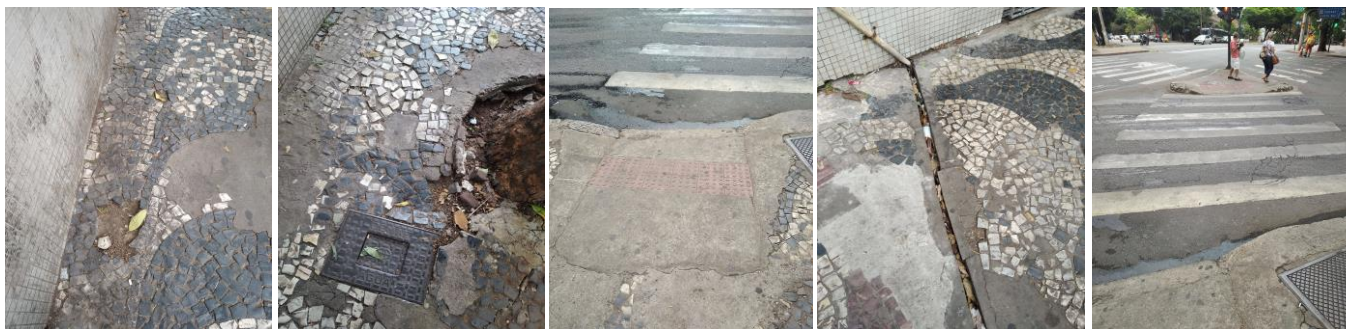
Fotos Complementares - Detalhes do Passeio

| ID | Itens Avaliados | Respostas | Nota |
|---|---|---|---|
| P_7_1_2 | Se for do Tipo 1, O rebaixo tem abas conforme a norma ? | Não | 0 |
| P_7_3_1 | O piso tátil de alerta e direcional do rebaixo está conforme a norma ? | Não | 0 |
| P_13_1 | Dispositivo de Drenagem está devidamente instalado e bem conservado? | Não | 0 |
| P_13_2 | Dispositivo de Drenagem oferece risco para caminhada segura de pedestre? | Sim | 0 |
