# Lote 5 - Rota: Afonso Pena

| Diagnóstico da Calçada | Qualidade do Serviço | |
| <b>Endereço: Av. Getúlio Vargas, 613</b> | <b>61</b> | <b>C</b> |
| <b>Num. Lote CTM: 10131100230</b> | | |

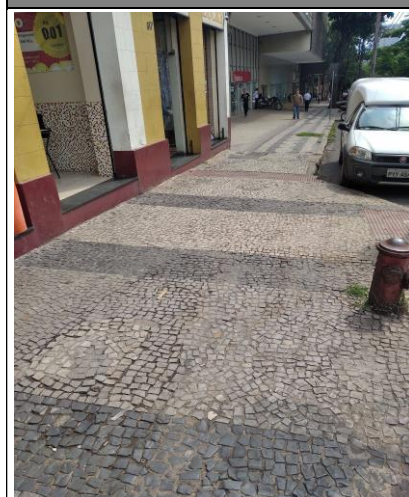
## Foto Geral

| ID | Itens Avaliados | Respostas | Nota |
|---|---|---|---|
| P_4 | Existência de Buracos ? | Poucos | 5 |
| P_5 | Condições Gerais do Piso e meio-fio da calçada ? | Regular | 5 |
| P_16 | Classificação geral da calçada pelo pesquisador. | Regular | 10 |

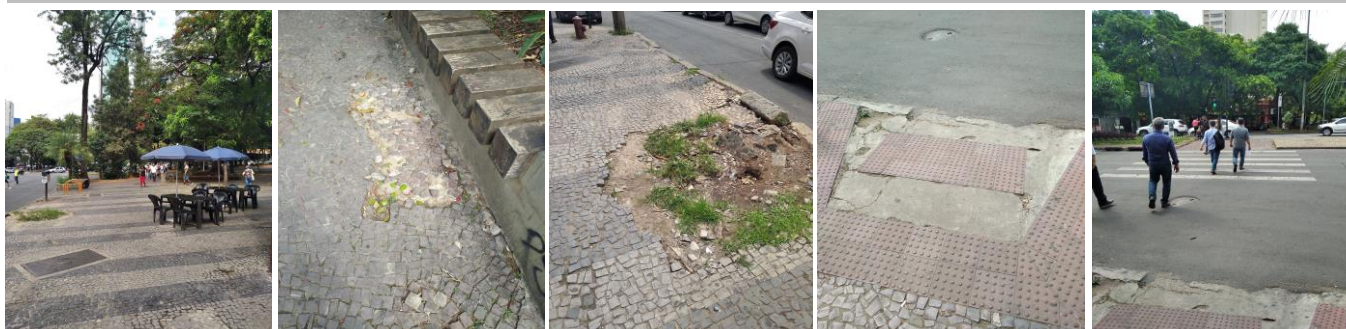
## Fotos Complementares - Detalhes do Passeio

| ID | Itens Avaliados | Respostas | Nota |
|---|---|---|---|
| P_7_1_2 | Se for do Tipo 1, O rebaixo tem abas conforme a norma ? | Não | -1 |
| P_7_3 | O rebaixo possui piso tátil ? | Tem só piso de alerta | -1 |
