# Lote 5 - Rota: Afonso Pena

**FRATAR**  
ENGENHARIA CONSULTIVA

| Diagnóstico da Calçada | Qualidade do Serviço | |
| Endereço: Av. Afonso Pena, 2770 | 68 | C |

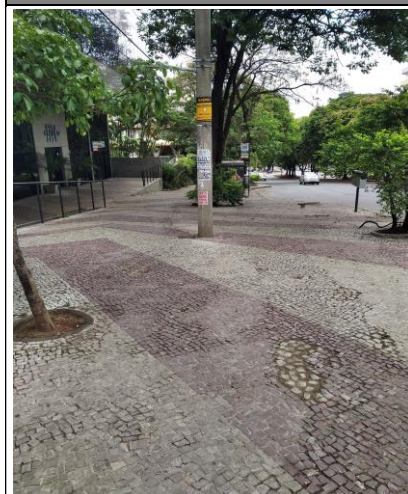
## Foto Geral

| ID | Itens Avaliados | Respostas | Nota |
|---|---|---|---|
| P_2 | Qual a largura livre do Passeio ? | Acima de 1.50 m | 10 |
| P_3 | Tipo de revestimento da calçada ? | Pedra Portuguesa | 8 |
| P_5 | Condições Gerais do Piso e meio-fio da calçada ? | Ótimo(a) | 5 |
| P_7 | Tem rebaixamento de calçada para Pedestre ? | Não, mas deveria ter. | 10 |
| P_11 | O Passeio está no padrão da SMPU ? | Não | 0 |
