# Lote 5 - Rota: Afonso Pena

**FRATAR**  
ENGENHARIA CONSULTIVA

| Diagnóstico da Calçada | Qualidade do Serviço | |
| <b>Endereço: Av. Afonso Pena, 2744</b> | <b>73</b> | <b>B</b> |

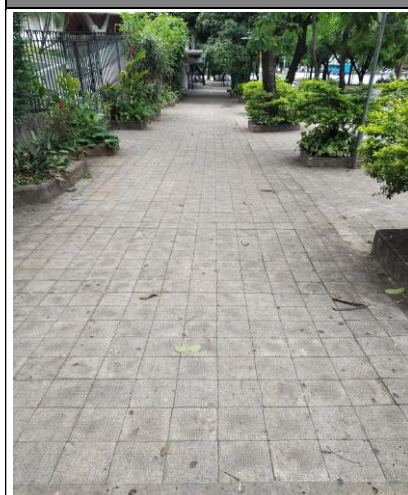
## Foto Geral

| ID | Itens Avaliados | Respostas | Nota |
|---|---|---|---|
| P_5 | Condições Gerais do Piso e meio-fio da calçada ? | Ótimo(a) | 10 |
| P_6 | Presença de desníveis ? | Médio | 3 |
| P_11 | O Passeio está no padrão da SMPU ? | Não | 0 |
| P_16 | Classificação geral da calçada pelo pesquisador. | Ótimo(a) | 10 |
