# Lote 5 - Rota: Afonso Pena

**FRATAR**  
ENGENHARIA CONSULTIVA

| Diagnóstico da Calçada | Qualidade do Serviço | |
| Endereço: Av. Afonso Pena, 2709 | <b>86</b> | <b>B</b> |

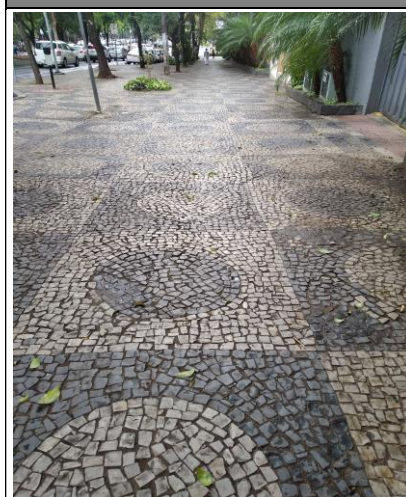
## Foto Geral

| ID | Itens Avaliados | Respostas | Nota |
|---|---|---|---|
| P_5 | Condições Gerais do Piso e meio-fio da calçada ? | Ótimo(a) | 5 |
| P_16 | Classificação geral da calçada pelo pesquisador. | Ótimo(a) | 10 |
