# Lote 5 - Rota: Afonso Pena

**FRATAR**  
ENGENHARIA CONSULTIVA

| Diagnóstico da Calçada | Qualidade do Serviço | |
| Endereço: Av. Afonso Pena, s/nº | 50 | D |

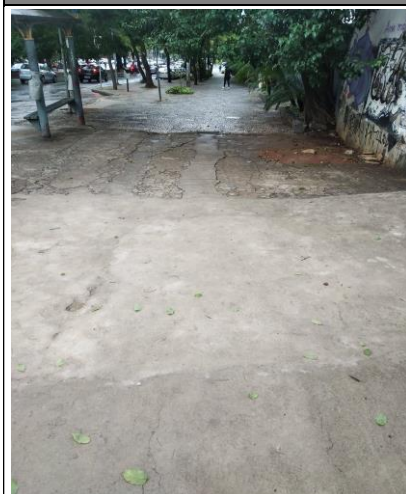
## Foto Geral

| ID | Itens Avaliados | Respostas | Nota |
|---|---|---|---|
| P_4 | Existência de Buracos ? | Poucos | 5 |
| P_5 | Condições Gerais do Piso e meio-fio da calçada ? | Regular | 10 |
| P_6 | Presença de desníveis ? | Médio | 10 |
| P_9 | A calçada Possui Rebaixamento de Veículos correto ? | Não | 0 |
| P_11 | O Passeio está no padrão da SMPU ? | Não | 0 |
| P_13 | Existe algum dispositivo de Drenagem sobre a calçada ? | Sim | 0 |
| P_16 | Classificação geral da calçada pelo pesquisador. | Regular | 10 |
