# Lote 5 - Rota: Afonso Pena

**FRATAR**  
ENGENHARIA CONSULTIVA

| Diagnóstico da Calçada | Qualidade do Serviço | |
|---|---|---|
| Endereço: Av. Afonso Pena, 2839 | 68 | C |
| Num. Lote CTM: 10134000110 | | |

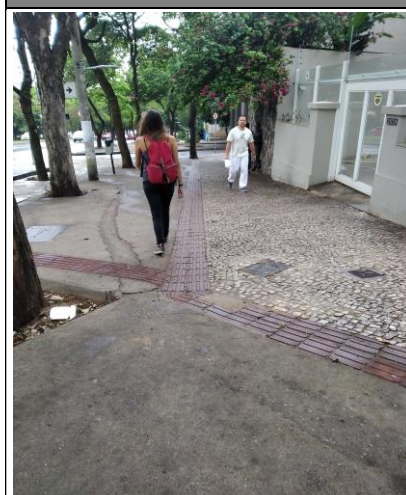
## Foto Geral

| ID | Itens Avaliados | Respostas | Nota |
|---|---|---|---|
| P_5 | Condições Gerais do Piso e meio-fio da calçada ? | Ótimo(a) | 10 |
| P_16 | Classificação geral da calçada pelo pesquisador. | Ótimo(a) | 5 |

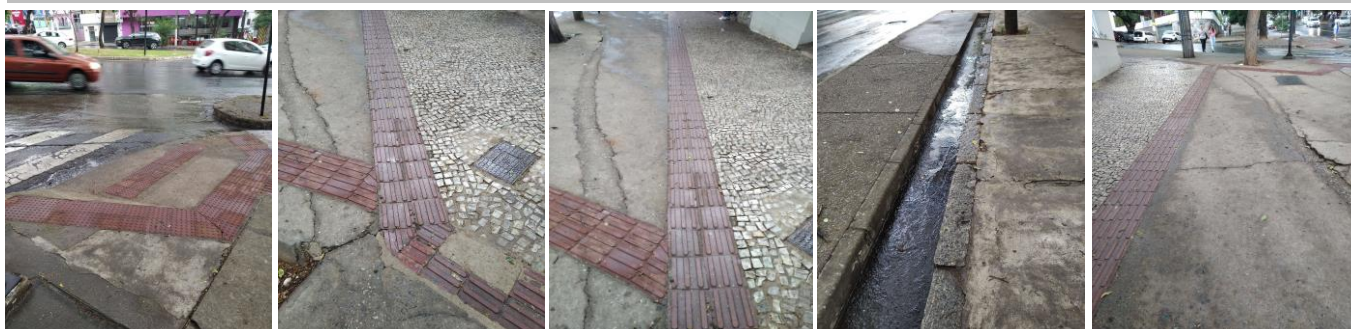
## Fotos Complementares - Detalhes do Passeio

| ID | Itens Avaliados | Respostas | Nota |
|---|---|---|---|
| P_7_1_2 | Se for do Tipo 1, O rebaixo tem abas conforme a norma ? | Não | -1 |
| P_7_3 | O rebaixo possui piso tátil ? | Tem só piso de alerta | -1 |
| P_13_1 | Dispositivo de Drenagem está devidamente instalado e bem conservado? | Não | 0 |
| P_13_2 | Dispositivo de Drenagem oferece risco para caminamento seguro de pedestre? | Sim | 0 |
