# Lote 5 - Rota: Afonso Pena

**FRATAR**  
ENGENHARIA CONSULTIVA

| Diagnóstico da Calçada | Qualidade do Serviço | |
| Endereço: Av. Afonso Pena, 2557 | 80 | B |

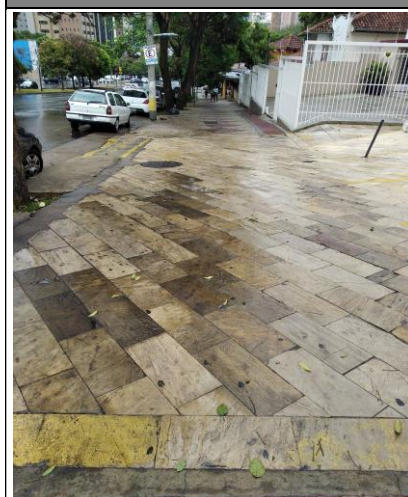
Foto Geral

| ID | Itens Avaliados | Respostas | Nota |
|---|---|---|---|
| P_5 | Condições Gerais do Piso e meio-fio da calçada ? | Ótimo(a) | 10 |
| P_11 | O Passeio está no padrão da SMPU ? | Não | 0 |
| P_16 | Classificação geral da calçada pelo pesquisador. | Ótimo(a) | 10 |
