# Lote 5 - Rota: Afonso Pena

**FRATAR**  
ENGENHARIA CONSULTIVA

| Diagnóstico da Calçada | Qualidade do Serviço | |
|---|---|---|
| Endereço: Av. Afonso Pena, 2521 | 88 | B |
| Num. Lote CTM: 10141200075 | | |

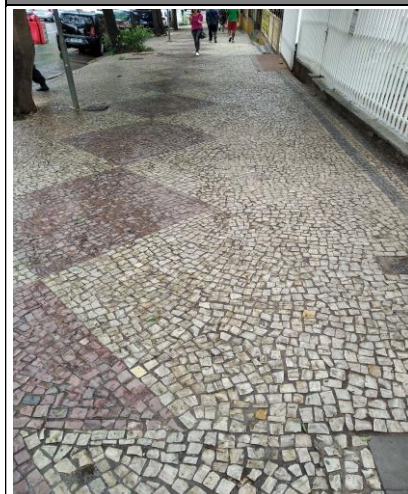
## Foto Geral

| ID | Itens Avaliados | Respostas | Nota |
|---|---|---|---|
| P_5 | Condições Gerais do Piso e meio-fio da calçada ? | Ótimo(a) | 10 |
| P_16 | Classificação geral da calçada pelo pesquisador. | Ótimo(a) | 10 |
