# Lote 5 - Rota: Afonso Pena

**FRATAR**  
ENGENHARIA CONSULTIVA

| Diagnóstico da Calçada | Qualidade do Serviço | |
| Endereço: Av. Afonso Pena, 2655 | 78 | B |

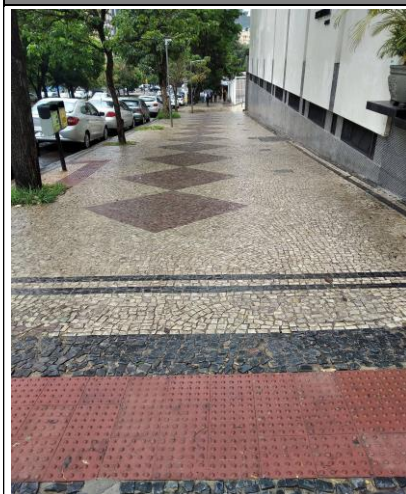
Foto Geral

| ID | Itens Avaliados | Respostas | Nota |
|---|---|---|---|
| P_3 | Tipo de revestimento da calçada ? | Pedra Portuguesa | 8 |
| P_5 | Condições Gerais do Piso e meio-fio da calçada ? | Ótimo(a) | 10 |
| P_11 | O Passeio está no padrão da SMPU ? | Não | 0 |
| P_16 | Classificação geral da calçada pelo pesquisador. | Ótimo(a) | 10 |
