| Diagnóstico da Calçada | Qualidade do Serviço | |
| Endereço: Rua Professor Moraes, 77 | 43 | D |
| Num. Lote CTM: 10142500085 | | |

# Lote 5 - Rota: Afonso Pena

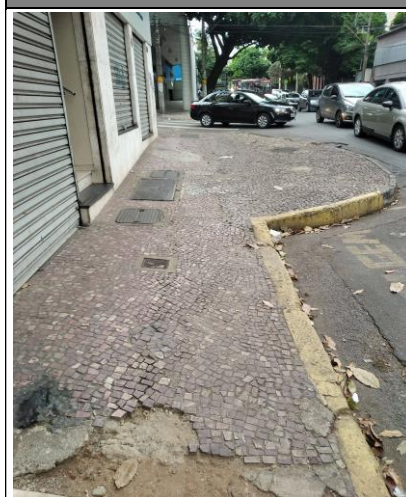
Foto Geral

| ID | Itens Avaliados | Respostas | Nota |
|---|---|---|---|
| P_5 | Condições Gerais do Piso e meio-fio da calçada ? | Péssimo | 5 |
| P_9 | A calçada Possui Rebaixamento de Veículos correto ? | Não | 0 |
| P_11 | O Passeio está no padrão da SMPU ? | Não | 0 |
| P_13 | Existe algum dispositivo de Drenagem sobre a calçada ? | Sim | 0 |
| P_16 | Classificação geral da calçada pelo pesquisador. | Ruim | 5 |

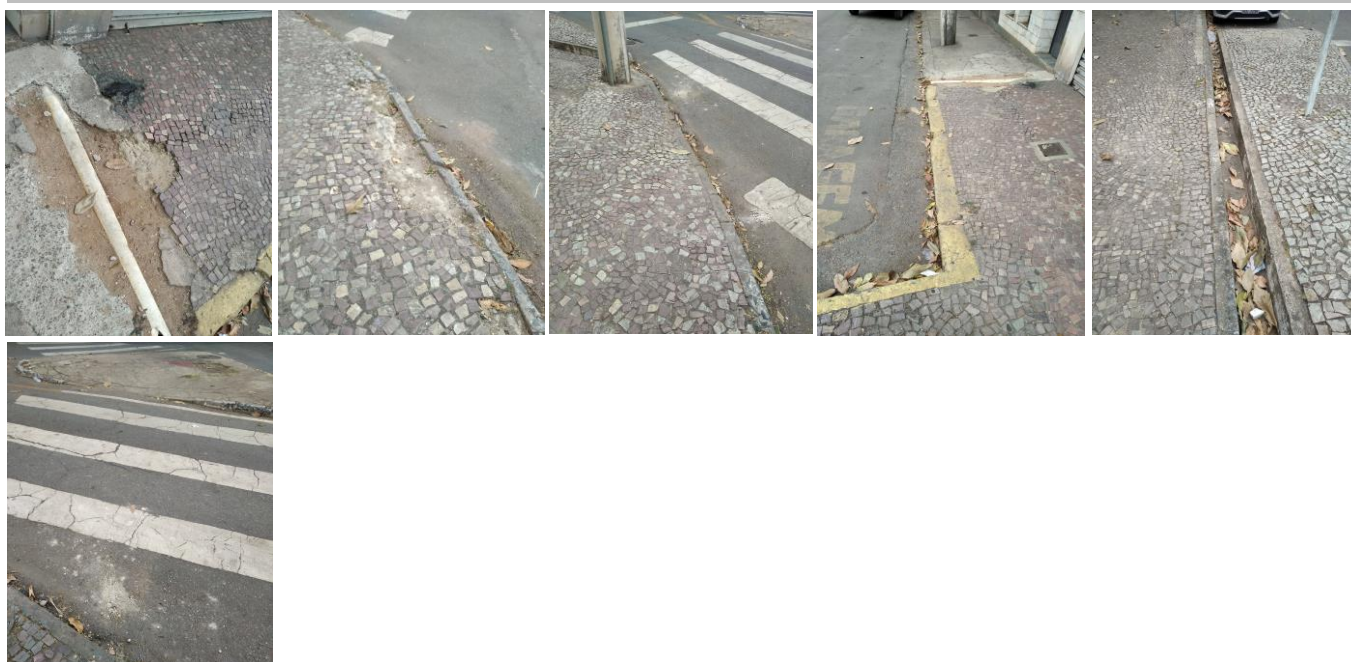
Fotos Complementares - Detalhes do Passeio

| ID | Itens Avaliados | Respostas | Nota |
|---|---|---|---|
| P_7_1_2 | Se for do Tipo 1, O rebaixo tem abas conforme a norma ? | Não | -1 |
| P_7_3 | O rebaixo possui piso tátil ? | Não tem nenhum | -1 |
| P_13_1 | Dispositivo de Drenagem está devidamente instalado e bem conservado? | Não | 0 |
| P_13_2 | Dispositivo de Drenagem oferece risco para caminamento seguro de pedestre? | Sim | 0 |
