| Diagnóstico da Calçada | Qualidade do Serviço | |
| Endereço: Rua Professor Moraes, 73 | 65 | C |
| Data do Registro: 14/11/2019 07:57:23 | | |

# Lote 5 - Rota: Afonso Pena

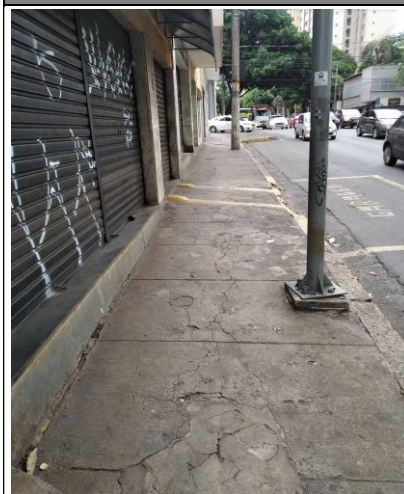
Foto Geral

| ID | Itens Avaliados | Respostas | Nota |
|---|---|---|---|
| P_2 | Qual a largura livre do Passeio ? | Acima de 1.50 m | 10 |
| P_3 | Tipo de revestimento da calçada ? | Concreto | 8 |
| P_4 | Existência de Buracos ? | Poucos | 5 |
| P_5 | Condições Gerais do Piso e meio-fio da calçada ? | Regular | 10 |
| P_6 | Presença de desníveis ? | Nenhum | 10 |
| P_16 | Classificação geral da calçada pelo pesquisador. | Regular | 10 |

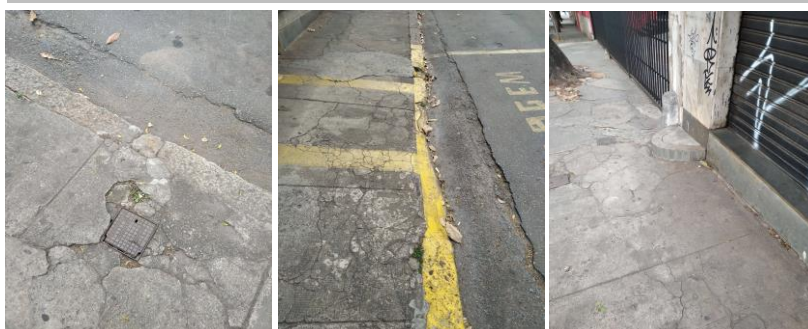
Fotos Complementares - Detalhes do Passeio

| ID | Itens Avaliados | Respostas | Nota |
|---|---|---|---|
| P_9 | A calçada Possui Rebaixamento de Veículos correto ? | Não | 0 |
| P_11 | O Passeio está no padrão da SMPU ? | Não | 0 |
