| Diagnóstico da Calçada | Qualidade do Serviço | |
| Endereço: Rua Professor Moraes, 43 | 56 | C |

# Lote 5 - Rota: Afonso Pena

**FRATAR**  
ENGENHARIA CONSULTIVA

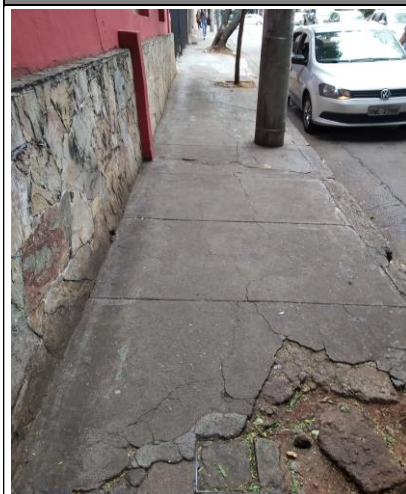
Foto Geral

| ID | Itens Avaliados | Respostas | Nota |
|---|---|---|---|
| P_4 | Existência de Buracos ? | Poucos | 10 |
| P_5 | Condições Gerais do Piso e meio-fio da calçada ? | Regular | 10 |
| P_16 | Classificação geral da calçada pelo pesquisador. | Ruim | 10 |
