| Diagnóstico da Calçada | Qualidade do Serviço | |
| Endereço: Av. Afonso Pena, 2564 | 83 | B |

# Lote 5 - Rota: Afonso Pena

**FRATAR**  
ENGENHARIA CONSULTIVA

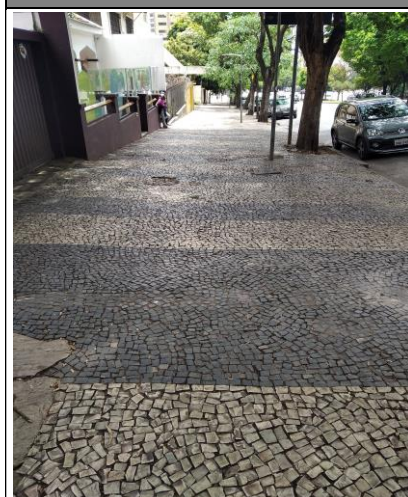
Foto Geral

| ID | Itens Avaliados | Respostas | Nota |
|---|---|---|---|
| P_4 | Existência de Buracos ? | Poucos | 5 |
| P_5 | Condições Gerais do Piso e meio-fio da calçada ? | Ótimo(a) | 10 |
| P_7 | Tem rebaixamento de calçada para Pedestre ? | Não | 8 |
| P_11 | O Passeio está no padrão da SMPU ? | Não | 0 |
