# Lote 5 - Rota: Afonso Pena

**FRATAR**  
ENGENHARIA CONSULTIVA

| Diagnóstico da Calçada | Qualidade do Serviço | |
| Endereço: Av. Afonso Pena, s/nº | 78 | B |

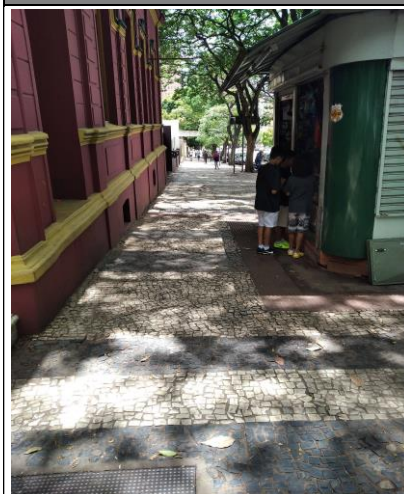
## Foto Geral

| ID | Itens Avaliados | Respostas | Nota |
|---|---|---|---|
| P_5 | Condições Gerais do Piso e meio-fio da calçada ? | Ótimo(a) | 10 |
| P_16 | Classificação geral da calçada pelo pesquisador. | Ótimo(a) | 10 |
