Lote 5 - Rota: Afonso Pena

Diagnóstico da Calçada		Qualidade do Serviço	
Endereço: Rua Rio Grande do Norte, 662			
Data do Registro: 14/11/2019 09:20:59		61	C
Num. Lote CTM: 10143800105

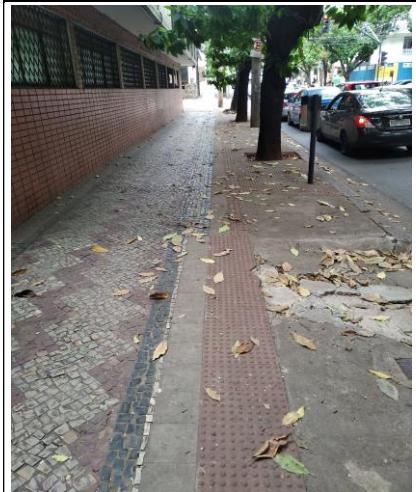
Foto Geral

ID	Itens Avaliados	Respostas	Nota
P_1	O Mobiliário urbano está dentro da faixa de serviço de 70 cm ?	Sim	-
P_2	Qual a largura livre do Passeio ?	Acima de 1.50 m	6
P_3	Tipo de revestimento da caçada ?	Pedra Portuguesa	0
P_4	Existencia de Buracos ?	Poucos	5
P_5	Condições Gerais do Piso e meio-fio da calçada ?	Regular	5
P_6	Presença de desniveis ?	Nenhum	7
P_7	Tem rebaixamento de calçada para Pedestre ?	Sim	10
P_8	Possui piso tátil ao longo da Calçada ?	Sim	-
P_9	A calçada Possui Rebaixamento de Veículos correto ?	Não	0
P_10	Existencia de altura livre menor que 2,10 m ?	Não	-
P_11	O Passeio está no padrao da SMPU ?	Não	0
P_12	A testada possui prática de estacionamento sobre o passeio ?	Não	10
P_13	Existe algum dispositivo de Drenagem sobre a calçada ?	Não	0
P_14	Existe PED em frente a testada ?	Não	-
P_15	Existe FTP em frente a testada ?	Sim	-
P_16	Classificação geral da calçada pelo pesquisador.	Regular	5

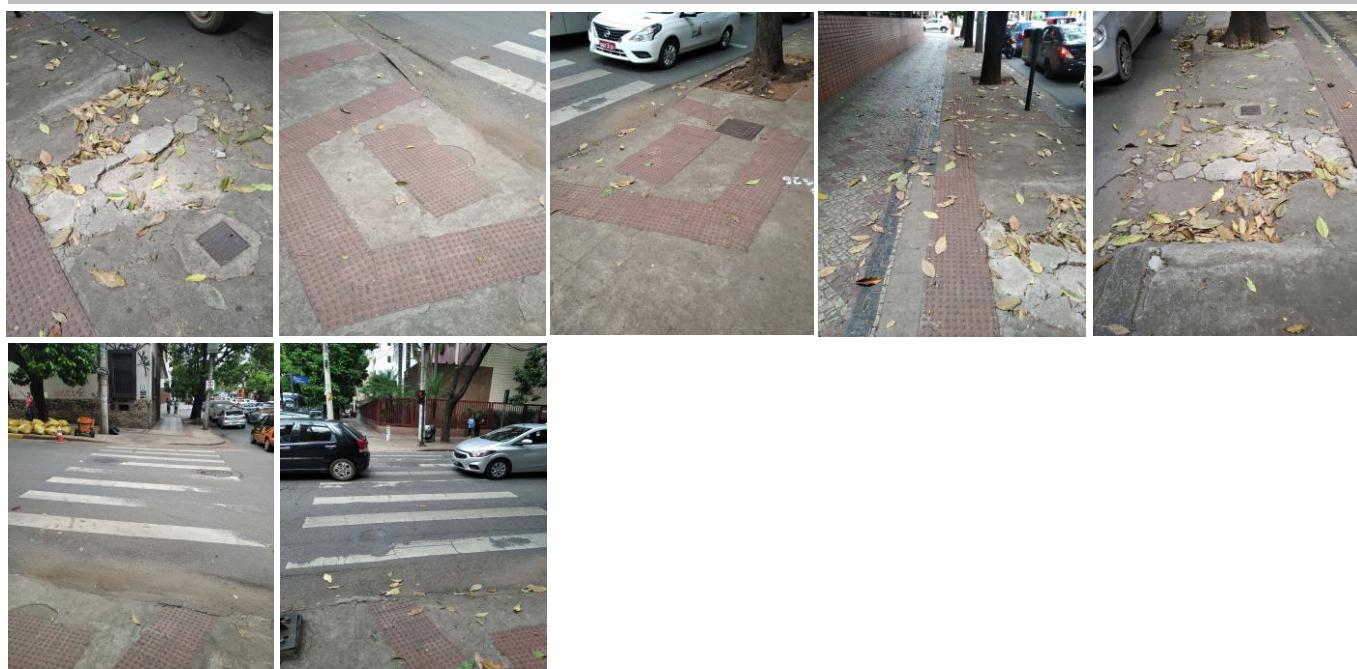
Fotos Complementares - Detalhes do Passeio

ID	Itens Avaliados	Respostas	Nota
P_7_1	Qual tipo do Rebaixo ?	Rebaixo Tipo 1 (trapézio)	0
P_7_1_1	Se for do Tipo 1, Passeio possui largura livre de 1,2 m ?	Sim	0
P_7_1_2	Se for do Tipo 1, O rebaixo tem abas conforme a norma ?	Não	0
P_7_2	A rampa do rebaixo tem Inclinação da norma (8,33%) ?	Sim	0
P_7_3	O rebaixo possui piso tátil ?	Tem só piso de alerta	0
P_7_3_1	O piso tátil de alerta e direcional do rebaixo está conforme a norma ?	Sim	0
P_8_1	O piso tátil está no eixo da faixa livre ?	Não	0
P_8_2	Se tem uma leve mudança de direção está conforme a norma ?	Não	0
P_8_3	Se tem mudança de direção de 90º ou maior está conforme a norma ?	-	0
P_8_4	Se tem mudança de direção de três faixas direcionais está conforme a norma ?	-	0
P_8_5	Se tem mudança de direção de quatro faixas direcionais está conforme a norma?	-	0
P_8_6	Tem piso tátil em pontos de ônibus conforme a norma?	N.A	0
P_8_7	O piso tátil tem conexão com os lotes vizinhos?	Sim	0

P_8_8	O piso tátil está em boas condições aparentes?	Sim	0
P_8_9	O piso tátil apresenta desenho com bom senso?	Sim	0
P_13_1	Dispositivo de Drenagem está devidamente instalado e bem conservado?	-	0
P_13_2	Dispositivo de Drenagem oferece risco para caminhamento seguro de pedestre?	-	0
