| Diagnóstico da Calçada | Qualidade do Serviço | |
| Endereço: Rua Rio Grande do Norte, 911 | 62 | C |
| Num. Lote CTM: 10143800170 | | |

# Lote 5 - Rota: Afonso Pena

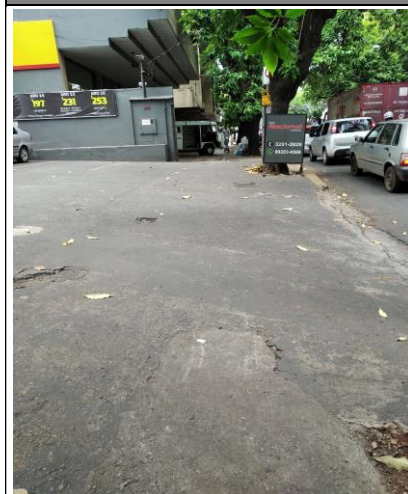
## Foto Geral

| ID | Itens Avaliados | Respostas | Nota |
|---|---|---|---|
| P_4 | Existência de Buracos ? | Poucos | 5 |
| P_5 | Condições Gerais do Piso e meio-fio da calçada ? | Regular | 5 |
| P_6 | Presença de desníveis ? | Leve | 10 |
| P_16 | Classificação geral da calçada pelo pesquisador. | Regular | 5 |

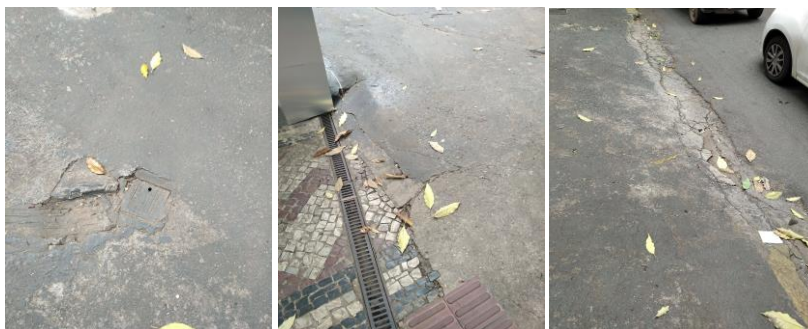
## Fotos Complementares - Detalhes do Passeio

| ID | Itens Avaliados | Respostas | Nota |
|---|---|---|---|
| P_9 | A calçada Possui Rebaixamento de Veículos correto ? | Não | 0 |
| P_11 | O Passeio está no padrão da SMPU ? | Não | 0 |
| P_13 | Existe algum dispositivo de Drenagem sobre a calçada ? | Não | 0 |
