# Lote 5 - Rota: Afonso Pena

**FRATAR**  
ENGENHARIA CONSULTIVA

| Diagnóstico da Calçada | Qualidade do Serviço | |
|---|---|---|
| Endereço: Rua Rio Grande do Norte, 655 | 50 | D |
| Data do Registro: 14/11/2019 09:07:00 | | |

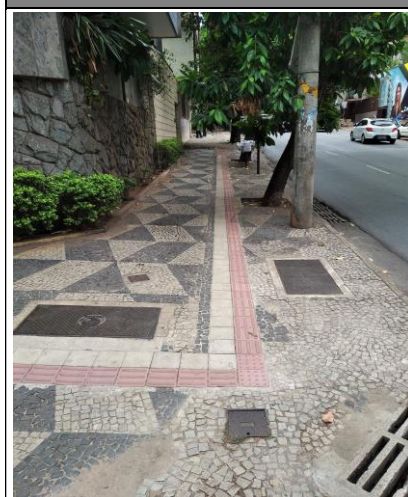
## Foto Geral

| ID | Itens Avaliados | Respostas | Nota |
|---|---|---|---|
| P_6 | Presença de desníveis ? | Severo | 7 |
| P_9 | A calçada Possui Rebaixamento de Veículos correto ? | Não | 0 |
| P_11 | O Passeio está no padrão da SMPU ? | Não | 0 |
| P_13 | Existe algum dispositivo de Drenagem sobre a calçada ? | Sim | 0 |

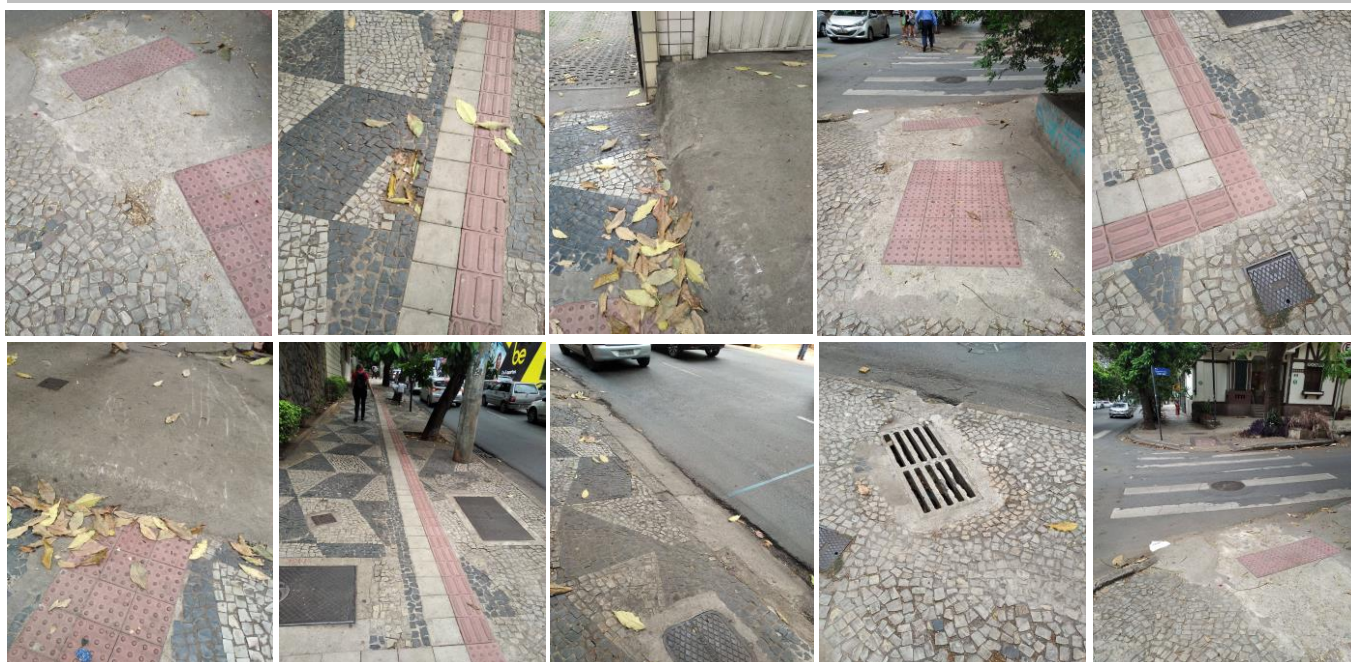
## Fotos Complementares - Detalhes do Passeio

| ID | Itens Avaliados | Respostas | Nota |
|---|---|---|---|
| P_7_1_2 | Se for do Tipo 1, O rebaixo tem abas conforme a norma ? | Não | 0 |
| P_7_3_1 | O piso tátil de alerta e direcional do rebaixo está conforme a norma ? | Não | 0 |
| P_8_1 | O piso tátil está no eixo da faixa livre ? | Não | 0 |
| P_13_2 | Dispositivo de Drenagem oferece risco para caminamento seguro de pedestre? | Sim | 0 |
