# Lote 5 - Rota: Afonso Pena

| Diagnóstico da Calçada | Qualidade do Serviço | |
| Endereço: Rua Professor Moraes, 22 | 43 | D |
| Data do Registro: 14/11/2019 08:43:01 | | |

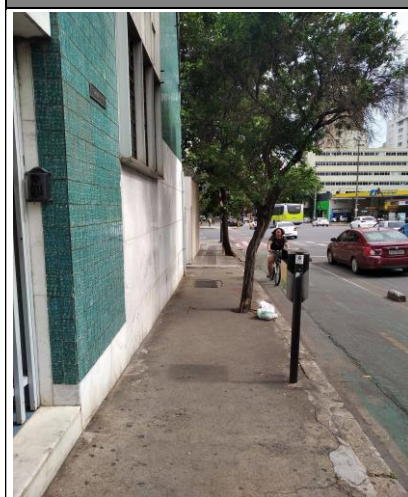
## Foto Geral

| ID | Itens Avaliados | Respostas | Nota |
|---|---|---|---|
| P_16 | Classificação geral da calçada pelo pesquisador. | Regular | 5 |

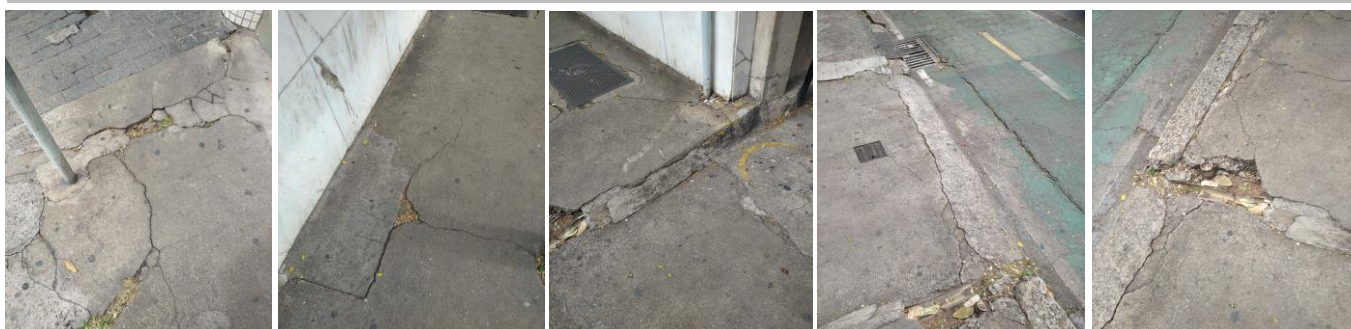
## Fotos Complementares - Detalhes do Passeio

| ID | Itens Avaliados | Respostas | Nota |
|---|---|---|---|
| P_4 | Existência de Buracos ? | Poucos | 5 |
| P_5 | Condições Gerais do Piso e meio-fio da calçada ? | Regular | 5 |
| P_6 | Presença de desníveis ? | Severo | 10 |
| P_13 | Existe algum dispositivo de Drenagem sobre a calçada ? | Sim | 0 |

| ID | Itens Avaliados | Respostas | Nota |
|---|---|---|---|
| P_13_1 | Dispositivo de Drenagem está devidamente instalado e bem conservado? | Não | 0 |
| P_13_2 | Dispositivo de Drenagem oferece risco para caminamento seguro de pedestre? | Sim | 0 |
