| Diagnóstico da Calçada | Qualidade do Serviço | |
| Endereço: Rua Professor Moraes, 34 | 48 | D |

# Lote 5 - Rota: Afonso Pena

**FRATAR**  
ENGENHARIA CONSULTIVA

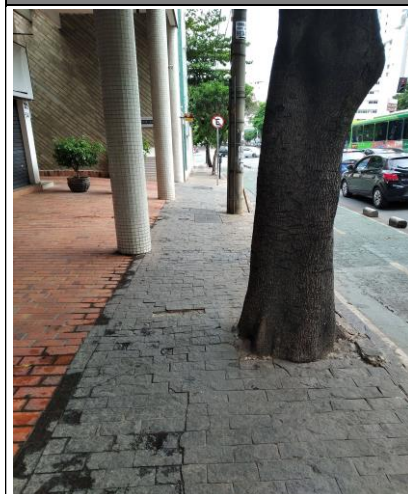
Foto Geral

| ID | Itens Avaliados | Respostas | Nota |
|---|---|---|---|
| P_4 | Existência de Buracos ? | Poucos | 5 |
| P_5 | Condições Gerais do Piso e meio-fio da calçada ? | Regular | 5 |
| P_6 | Presença de desníveis ? | Leve | 10 |
| P_16 | Classificação geral da calçada pelo pesquisador. | Regular | 0 |
