| Diagnóstico da Calçada | Qualidade do Serviço | |
| Endereço: Rua Professor Moraes, 64 | 65 | C |

# Lote 5 - Rota: Afonso Pena

**FRATAR**  
ENGENHARIA CONSULTIVA

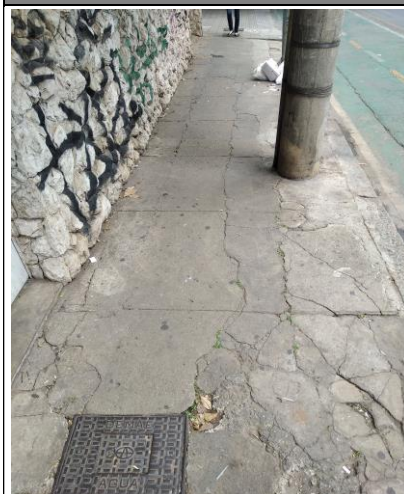
Foto Geral

| ID | Itens Avaliados | Respostas | Nota |
|---|---|---|---|
| P_4 | Existência de Buracos ? | Poucos | 10 |
| P_5 | Condições Gerais do Piso e meio-fio da calçada ? | Regular | 10 |
| P_9 | A calçada Possui Rebaixamento de Veículos correto ? | Não | 0 |
| P_11 | O Passeio está no padrão da SMPU ? | Não | 0 |
| P_16 | Classificação geral da calçada pelo pesquisador. | Regular | 5 |
