# Lote 5 - Rota: Afonso Pena

| Diagnóstico da Calçada | Qualidade do Serviço | |
| Endereço: Rua Rio Grande do Norte, 707 | 67 | C |
| Num. Lote CTM: 10144000370 | | |

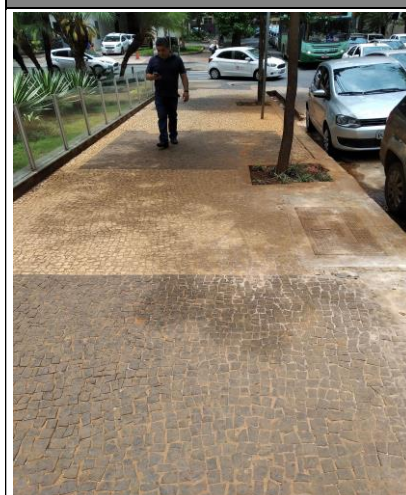
## Foto Geral

| ID | Itens Avaliados | Respostas | Nota |
|---|---|---|---|
| P_11 | O Passeio está no padrão da SMPU ? | Não | 0 |
| P_13 | Existe algum dispositivo de Drenagem sobre a calçada ? | Sim | 0 |
| P_16 | Classificação geral da calçada pelo pesquisador. | Ótimo(a) | 10 |

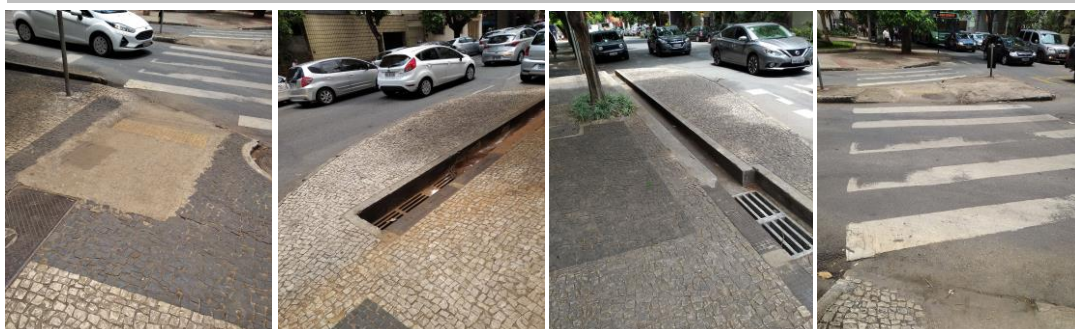
## Fotos Complementares - Detalhes do Passeio

| ID | Itens Avaliados | Respostas | Nota |
|---|---|---|---|
| P_7_1_2 | Se for do Tipo 1, O rebaixo tem abas conforme a norma ? | Não | 0 |
| P_7_3_1 | O piso tátil de alerta e direcional do rebaixo está conforme a norma ? | Não | 0 |
| P_13_1 | Dispositivo de Drenagem está devidamente instalado e bem conservado? | Não | 0 |
| P_13_2 | Dispositivo de Drenagem oferece risco para caminamento seguro de pedestre? | Sim | 0 |
