| Diagnóstico da Calçada | Qualidade do Serviço | |
| Endereço: Rua Rio Grande do Norte, 836 | 70 | C |
| Num. Lote CTM: 10144000390 | | |

# Lote 5 - Rota: Afonso Pena

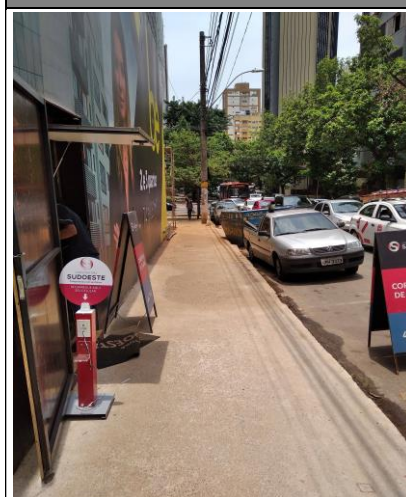
Foto Geral

| ID | Itens Avaliados | Respostas | Nota |
|---|---|---|---|
| P_5 | Condições Gerais do Piso e meio-fio da calçada ? | Regular | 5 |
| P_9 | A calçada Possui Rebaixamento de Veículos correto ? | Não | 0 |
| P_11 | O Passeio está no padrão da SMPU ? | Não | 0 |
