Lote 5 - Rota: Afonso Pena

Diagnóstico da Calçada		Qualidade do Serviço	
Endereço: Rua Rio Grande do Norte, 916			
Data do Registro: 14/11/2019 11:39:19		62	C
Num. Lote CTM: 10144000455

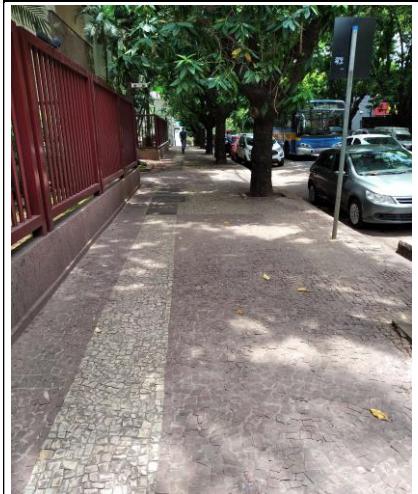
Foto Geral

ID	Itens Avaliados	Respostas	Nota
P_1	O Mobiliário urbano está dentro da faixa de serviço de 70 cm ?	Sim	-
P_2	Qual a largura livre do Passeio ?	Acima de 1.50 m	10
P_3	Tipo de revestimento da caçada ?	Pedra Portuguesa	10
P_4	Existencia de Buracos ?	Poucos	5
P_5	Condições Gerais do Piso e meio-fio da calçada ?	Ótimo(a)	5
P_6	Presença de desniveis ?	Nenhum	7
P_7	Tem rebaixamento de calçada para Pedestre ?	Sim	7
P_8	Possui piso tátil ao longo da Calçada ?	Não	-
P_9	A calçada Possui Rebaixamento de Veículos correto ?	Não	0
P_10	Existencia de altura livre menor que 2,10 m ?	Não	-
P_11	O Passeio está no padrao da SMPU ?	Não	0
P_12	A testada possui prática de estacionamento sobre o passeio ?	Não	10
P_13	Existe algum dispositivo de Drenagem sobre a calçada ?	Sim	-5
P_14	Existe PED em frente a testada ?	Não	-
P_15	Existe FTP em frente a testada ?	Sim	-
P_16	Classificação geral da calçada pelo pesquisador.	Ótimo(a)	0

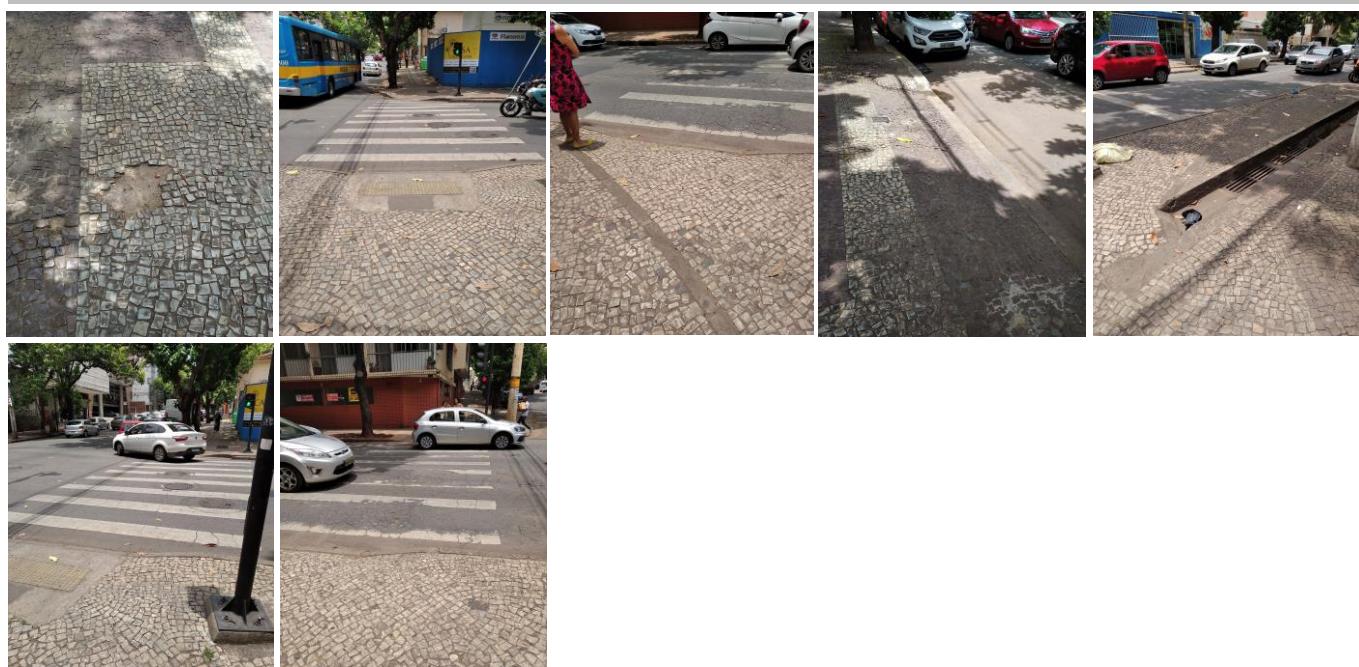
Fotos Complementares - Detalhes do Passeio

ID	Itens Avaliados	Respostas	Nota
P_7_1	Qual tipo do Rebaixo ?	Rebaixo Tipo 1 (trapézio)	0
P_7_1_1	Se for do Tipo 1, Passeio possui largura livre de 1,2 m ?	Sim	0
P_7_1_2	Se for do Tipo 1, O rebaixo tem abas conforme a norma ?	Não	-1
P_7_2	A rampa do rebaixo tem Inclinação da norma (8,33%) ?	Sim	0
P_7_3	O rebaixo possui piso tátil ?	Tem só piso de alerta	-1
P_7_3_1	O piso tátil de alerta e direcional do rebaixo está conforme a norma ?	Não	-1
P_8_1	O piso tátil está no eixo da faixa livre ?	-	0
P_8_2	Se tem uma leve mudança de direção está conforme a norma ?	-	0
P_8_3	Se tem mudança de direção de 90º ou maior está conforme a norma ?	-	0
P_8_4	Se tem mudança de direção de três faixas direcionais está conforme a norma ?	-	0
P_8_5	Se tem mudança de direção de quatro faixas direcionais está conforme a norma?	-	0
P_8_6	Tem piso tátil em pontos de ônibus conforme a norma?	-	0
P_8_7	O piso tátil tem conexão com os lotes vizinhos?	-	0

P_8_8	O piso tátil está em boas condições aparentes?	-	0
P_8_9	O piso tátil apresenta desenho com bom senso?	-	0
P_13_1	Dispositivo de Drenagem está devidamente instalado e bem conservado?	Não	0
P_13_2	Dispositivo de Drenagem oferece risco para caminhamento seguro de pedestre?	Sim	-5
