# Lote 5 - Rota: Sul

**FRATAR**  
ENGENHARIA CONSULTIVA

| Diagnóstico da Calçada | Qualidade do Serviço | |
| Endereço: Praça da Liberdade, 1205 | 43 | D |

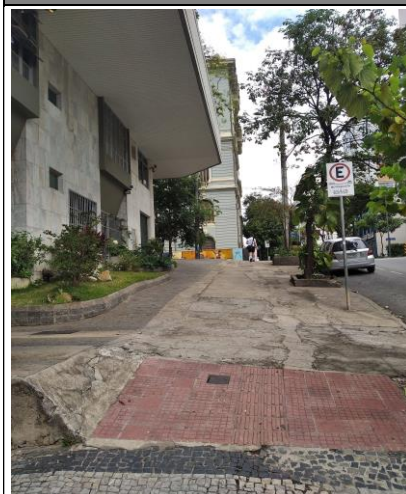
## Foto Geral

| ID | Itens Avaliados | Respostas | Nota |
|---|---|---|---|
| P_16 | Classificação geral da calçada pelo pesquisador. | Ruim | 5 |

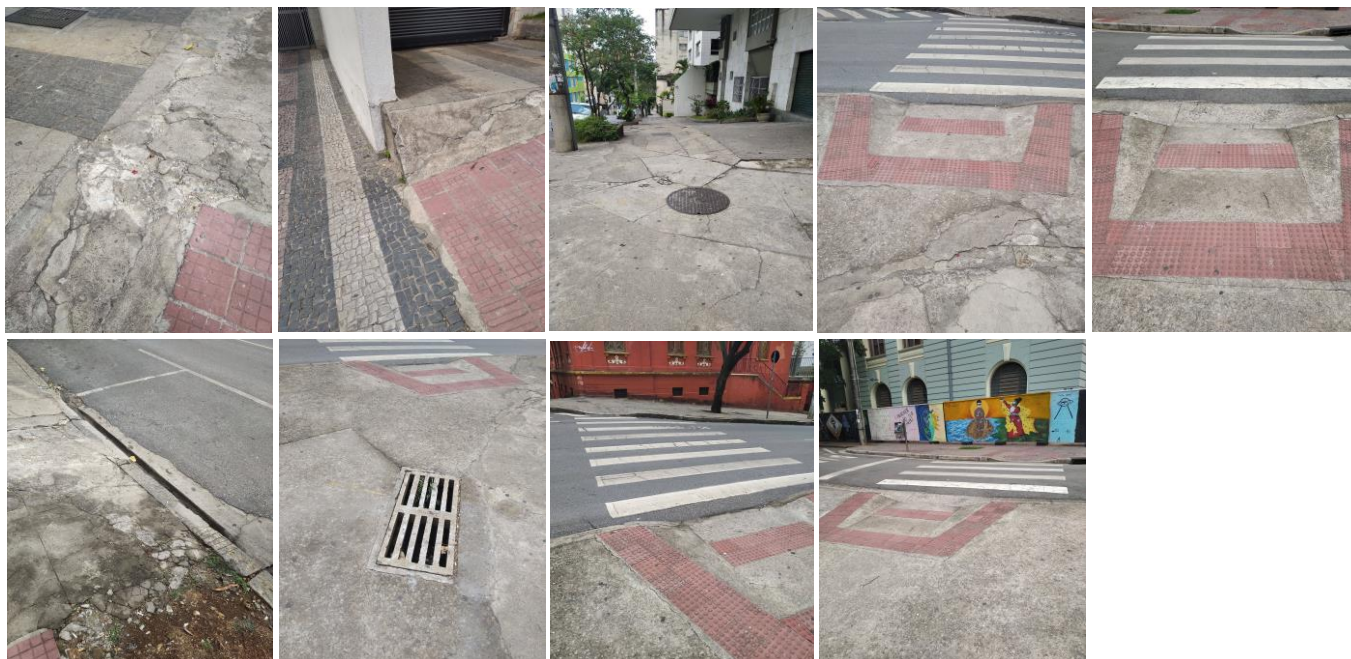
## Fotos Complementares - Detalhes do Passeio

| ID | Itens Avaliados | Respostas | Nota |
|---|---|---|---|
| P_4 | Existência de Buracos ? | Poucos | 5 |
| P_6 | Presença de desníveis ? | Severo | 10 |
| P_9 | A calçada Possui Rebaixamento de Veículos correto ? | Não | 0 |
| P_11 | O Passeio está no padrão da SMPU ? | Não | 0 |
