# Lote 5 - Rota: Sul

**FRATAR**  
ENGENHARIA CONSULTIVA

| Diagnóstico da Calçada | Qualidade do Serviço | |
| Endereço: Praça da Liberdade, 1854 | 53 | C |

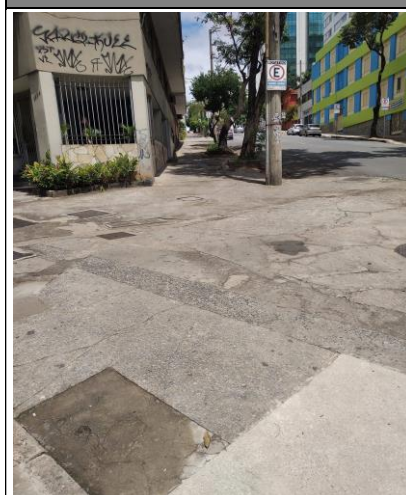
## Foto Geral

| ID | Itens Avaliados | Respostas | Nota |
|---|---|---|---|
| P_4 | Existência de Buracos ? | Poucos | 5 |
| P_5 | Condições Gerais do Piso e meio-fio da calçada ? | Regular | 10 |
| P_9 | A calçada Possui Rebaixamento de Veículos correto ? | Não | 0 |
| P_11 | O Passeio está no padrão da SMPU ? | Não | 5 |
| P_13 | Existe algum dispositivo de Drenagem sobre a calçada ? | Sim | 0 |
| P_16 | Classificação geral da calçada pelo pesquisador. | Ruim | 10 |

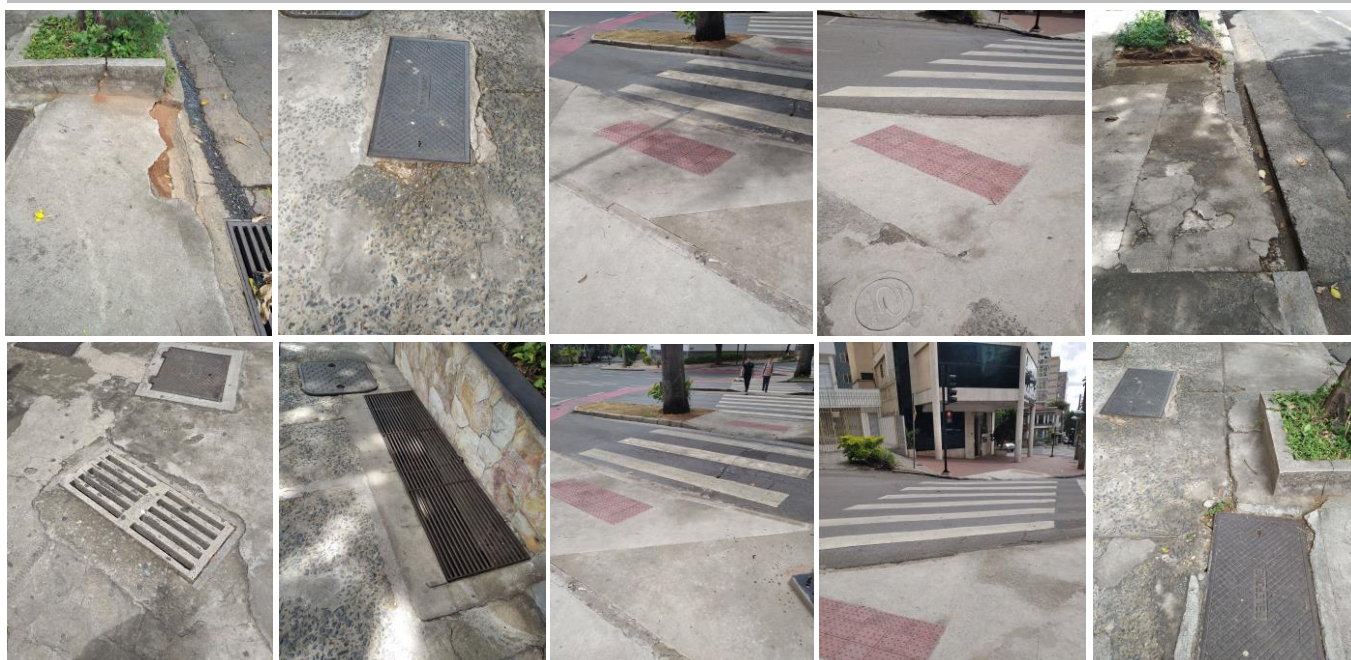
## Fotos Complementares - Detalhes do Passeio

| ID | Itens Avaliados | Respostas | Nota |
|---|---|---|---|
| P_7_1_2 | Se for do Tipo 1, O rebaixo tem abas conforme a norma ? | Não | -1 |
| P_7_3 | O rebaixo possui piso tátil ? | Tem só piso de alerta | -1 |
| P_13_2 | Dispositivo de Drenagem oferece risco para caminamento seguro de pedestre? | Sim | 0 |
