Lote 5 - Rota: Sul

Diagnóstico da Calçada		Qualidade do Serviço
Endereço: Praça da Liberdade, s/nº		
Data do Registro: 03/11/2019 17:10:56	68	C
Num. Lote CTM: 10149400255

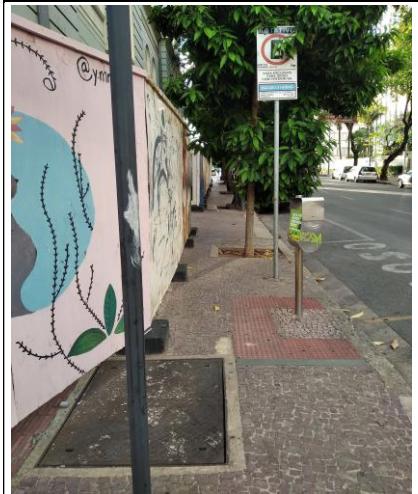
Foto Geral

ID	Itens Avaliados	Respostas	Nota
P_1	O Mobiliário urbano está dentro da faixa de serviço de 70 cm ?	Sim	-
P_2	Qual a largura livre do Passeio ?	Abaixo 0.80 m	10
P_3	Tipo de revestimento da caçada ?	Pedra Portuguesa	8
P_4	Existencia de Buracos ?	Poucos	10
P_5	Condições Gerais do Piso e meio-fio da calçada ?	Regular	10
P_6	Presença de desniveis ?	Nenhum	7
P_7	Tem rebaixamento de calçada para Pedestre ?	Sim	8
P_8	Possui piso tátil ao longo da Calçada ?	Sim	-
P_9	A calçada Possui Rebaixamento de Veículos correto ?	Sim	0
P_10	Existencia de altura livre menor que 2,10 m ?	Sim	-
P_11	O Passeio está no padrao da SMPU ?	Não	0
P_12	A testada possui prática de estacionamento sobre o passeio ?	Não	10
P_13	Existe algum dispositivo de Drenagem sobre a calçada ?	Não	-5
P_14	Existe PED em frente a testada ?	Não	-
P_15	Existe FTP em frente a testada ?	Sim	-
P_16	Classificação geral da calçada pelo pesquisador.	Regular	10

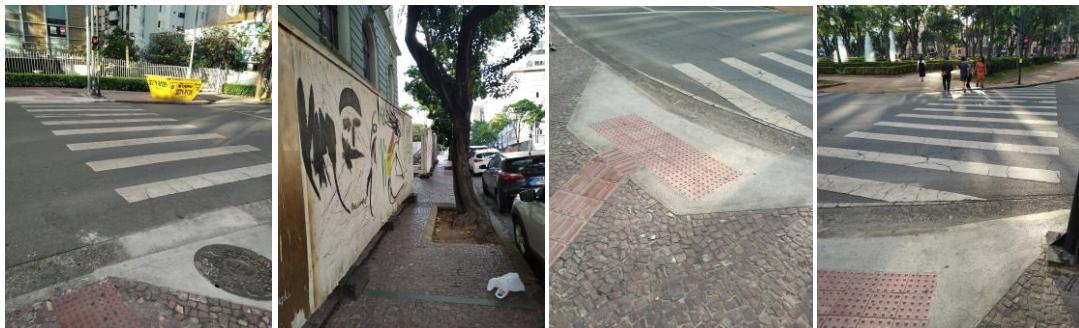
Fotos Complementares - Detalhes do Passeio

ID	Itens Avaliados	Respostas	Nota
P_7_1	Qual tipo do Rebaixo ?	Rebaixo Tipo 1 (trapézio)	0
P_7_1_1	Se for do Tipo 1, Passeio possui largura livre de 1,2 m ?	Sim	0
P_7_1_2	Se for do Tipo 1, O rebaixo tem abas conforme a norma ?	Não	-1
P_7_2	A rampa do rebaixo tem Inclinação da norma (8,33%) ?	Sim	0
P_7_3	O rebaixo possui piso tátil ?	Tem piso de alerta e direcional	-1
P_7_3_1	O piso tátil de alerta e direcional do rebaixo está conforme a norma ?	Sim	0
P_8_1	O piso tátil está no eixo da faixa livre ?	Sim	0
P_8_2	Se tem uma leve mudança de direção está conforme a norma ?	Sim	0
P_8_3	Se tem mudança de direção de 90º ou maior está conforme a norma ?	Não	0
P_8_4	Se tem mudança de direção de três faixas direcionais está conforme a norma ?	Não	0
P_8_5	Se tem mudança de direção de quatro faixas direcionais está conforme a norma?	Não	0
P_8_6	Tem piso tátil em pontos de ônibus conforme a norma?	Sim	0
P_8_7	O piso tátil tem conexão com os lotes vizinhos?	Sim	0

P_8_8	O piso tátil está em boas condições aparentes?	Sim	0
P_8_9	O piso tátil apresenta desenho com bom senso?	Sim	0
P_13_1	Dispositivo de Drenagem está devidamente instalado e bem conservado?	-	0
P_13_2	Dispositivo de Drenagem oferece risco para caminhamento seguro de pedestre?	-	-5
