# Lote 5 - Rota: Sul

**FRATAR**  
ENGENHARIA CONSULTIVA

| Diagnóstico da Calçada | Qualidade do Serviço | |
| Endereço: Praça da Liberdade, 1600 | 50 | D |

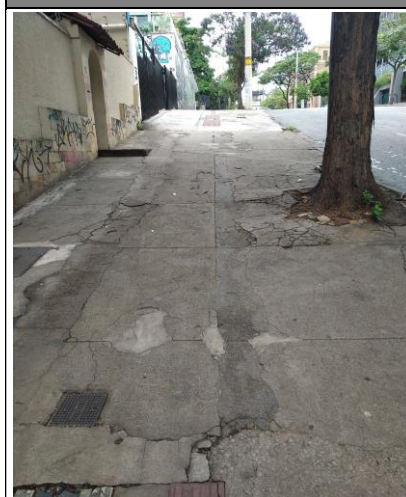
## Foto Geral

| ID | Itens Avaliados | Respostas | Nota |
|---|---|---|---|
| P_4 | Existência de Buracos ? | Poucos | 5 |
| P_5 | Condições Gerais do Piso e meio-fio da calçada ? | Regular | 5 |
| P_6 | Presença de desníveis ? | Severo | 10 |
| P_16 | Classificação geral da calçada pelo pesquisador. | Ruim | 0 |
