# Lote 5 - Rota: Sul

**FRATAR**  
ENGENHARIA CONSULTIVA

| Diagnóstico da Calçada | Qualidade do Serviço | |
| Endereço: Praça da Liberdade, s/nº | 61 | C |

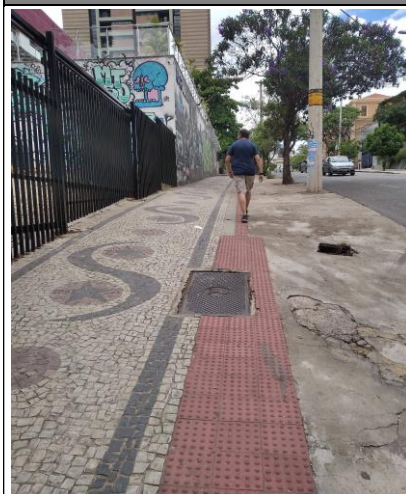
## Foto Geral

| ID | Itens Avaliados | Respostas | Nota |
|---|---|---|---|
| P_4 | Existência de Buracos ? | Poucos | 5 |
| P_5 | Condições Gerais do Piso e meio-fio da calçada ? | Regular | 5 |
| P_9 | A calçada Possui Rebaixamento de Veículos correto ? | Não | 0 |
| P_11 | O Passeio está no padrão da SMPU ? | Não | 0 |
| P_16 | Classificação geral da calçada pelo pesquisador. | Regular | 5 |
