# Lote 5 - Rota: Sul

**FRATAR**  
ENGENHARIA CONSULTIVA

| Diagnóstico da Calçada | Qualidade do Serviço | |
| Endereço: Praça da Liberdade, 1508 | 77 | B |

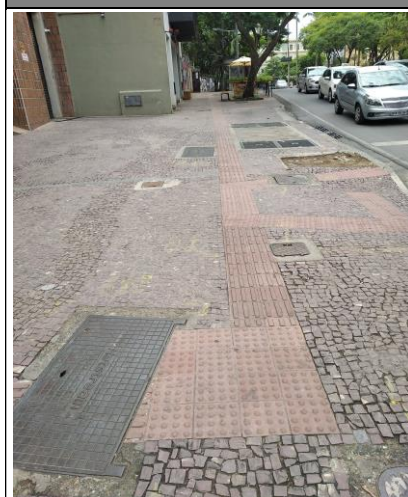
## Foto Geral

| ID | Itens Avaliados | Respostas | Nota |
|---|---|---|---|
| P_5 | Condições Gerais do Piso e meio-fio da calçada ? | Regular | 5 |
| P_11 | O Passeio está no padrão da SMPU ? | Não | 0 |
| P_16 | Classificação geral da calçada pelo pesquisador. | Regular | 0 |

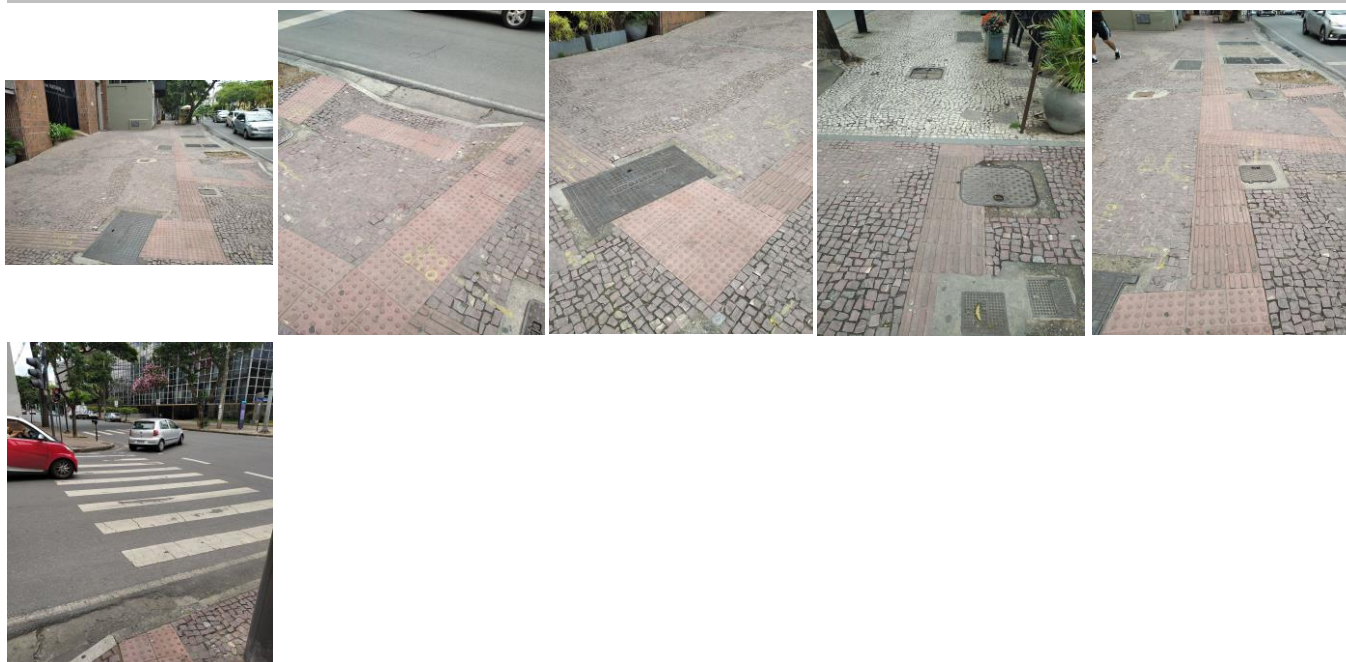
## Fotos Complementares - Detalhes do Passeio

| ID | Itens Avaliados | Respostas | Nota |
|---|---|---|---|
| P_7_1_2 | Se for do Tipo 1, O rebaixo tem abas conforme a norma ? | Não | 0 |
| P_8_1 | O piso tátil está no eixo da faixa livre ? | Não | 0 |
