# Lote 5 - Rota: Sul

**FRATAR**  
ENGENHARIA CONSULTIVA

| Diagnóstico da Calçada | Qualidade do Serviço | |
| Endereço: Av. João Pinheiro, 580 | 48 | D |

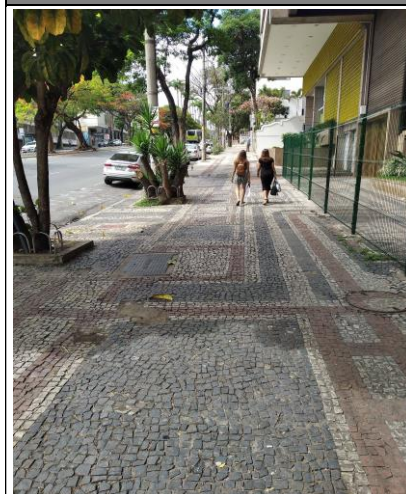
## Foto Geral

| ID | Itens Avaliados | Respostas | Nota |
|---|---|---|---|
| P_5 | Condições Gerais do Piso e meio-fio da calçada ? | Péssimo | 5 |
| P_16 | Classificação geral da calçada pelo pesquisador. | Ruim | 5 |

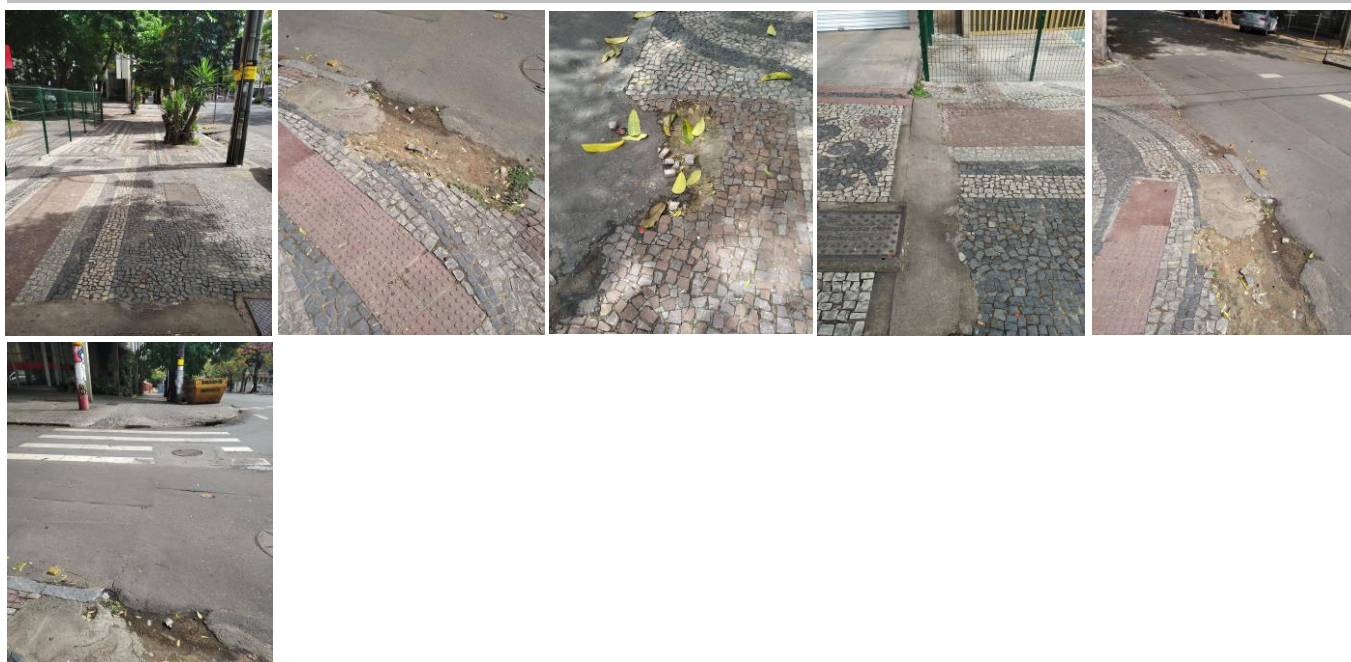
## Fotos Complementares - Detalhes do Passeio

| ID | Itens Avaliados | Respostas | Nota |
|---|---|---|---|
| P_4 | Existência de Buracos ? | Poucos | 5 |
| P_6 | Presença de desníveis ? | Leve | 7 |

| ID | Itens Avaliados | Respostas | Nota |
|---|---|---|---|
| P_7_3 | O rebaixo possui piso tátil ? | Não tem nenhum | -1 |
