# Lote 5 - Rota: Sul

**FRATAR**  
ENGENHARIA CONSULTIVA

| Diagnóstico da Calçada | Qualidade do Serviço | |
| Endereço: Av. João Pinheiro, 628 | 88 | B |

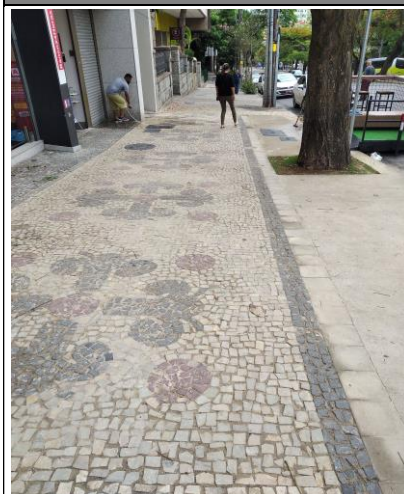
## Foto Geral

| ID | Itens Avaliados | Respostas | Nota |
|---|---|---|---|
| P_3 | Tipo de revestimento da calçada ? | Pedra Portuguesa | 8 |
| P_5 | Condições Gerais do Piso e meio-fio da calçada ? | Ótimo(a) | 10 |
| P_16 | Classificação geral da calçada pelo pesquisador. | Ótimo(a) | 10 |
