| Diagnóstico da Calçada | Qualidade do Serviço | |
| Endereço: Av. João Pinheiro, 650 | 73 | B |
| Data do Registro: 02/11/2019 09:22:17 | | |

# Lote 5 - Rota: Sul

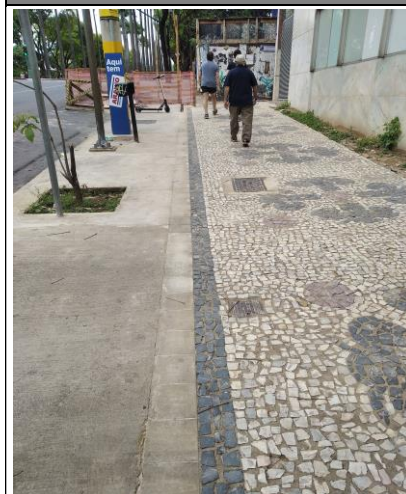
Foto Geral

| ID | Itens Avaliados | Respostas | Nota |
|---|---|---|---|
| P_5 | Condições Gerais do Piso e meio-fio da calçada ? | Regular | 5 |
| P_16 | Classificação geral da calçada pelo pesquisador. | Regular | 5 |
