# Lote 5 - Rota: Sul

**FRATAR**  
ENGENHARIA CONSULTIVA

| Diagnóstico da Calçada | Qualidade do Serviço | |
| Endereço: Praça da Liberdade, 1316 | 83 | B |

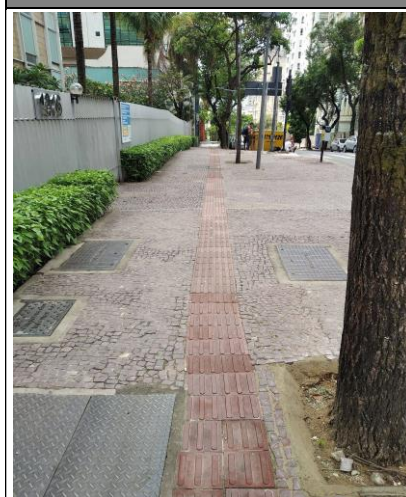
## Foto Geral

| ID | Itens Avaliados | Respostas | Nota |
|---|---|---|---|
| P_4 | Existência de Buracos ? | Poucos | 5 |
| P_5 | Condições Gerais do Piso e meio-fio da calçada ? | Ótimo(a) | 5 |
| P_16 | Classificação geral da calçada pelo pesquisador. | Ótimo(a) | 5 |
