# Lote 5 - Rota: Sul

| Diagnóstico da Calçada | Qualidade do Serviço | |
| Endereço: Praça da Liberdade, 1364 | 71 | B |
| Num. Lote CTM: 10190400095 | | |

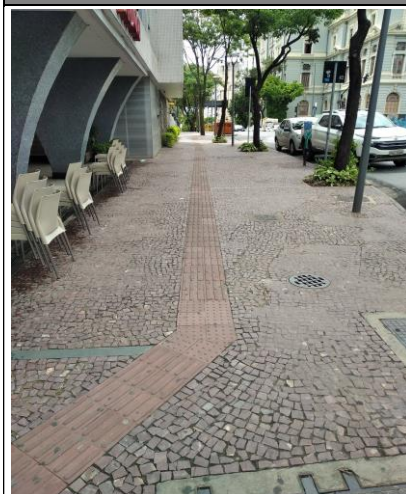
## Foto Geral

| ID | Itens Avaliados | Respostas | Nota |
|---|---|---|---|
| P_11 | O Passeio está no padrão da SMPU ? | Não | 0 |
| P_13 | Existe algum dispositivo de Drenagem sobre a calçada ? | Sim | 0 |
| P_16 | Classificação geral da calçada pelo pesquisador. | Ótimo(a) | 5 |

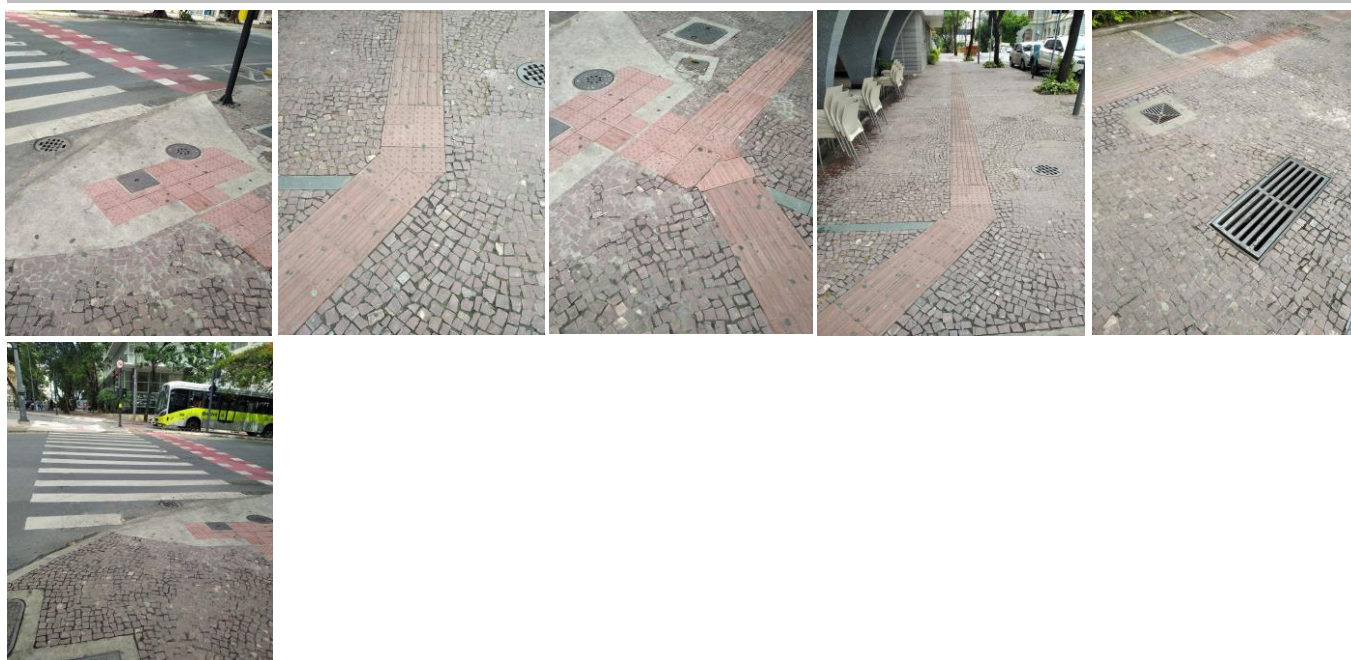
## Fotos Complementares - Detalhes do Passeio

| ID | Itens Avaliados | Respostas | Nota |
|---|---|---|---|
| P_7_1_2 | Se for do Tipo 1, O rebaixo tem abas conforme a norma ? | Não | -1 |
| P_7_3 | O rebaixo possui piso tátil ? | Tem piso de alerta e direcional | -1 |
| P_7_3_1 | O piso tátil de alerta e direcional do rebaixo está conforme a norma ? | Não | 0 |
| P_13_2 | Dispositivo de Drenagem oferece risco para caminamento seguro de pedestre? | Sim | 0 |
