# Lote 5 - Rota: Sul

| Diagnóstico da Calçada | Qualidade do Serviço | |
| Endereço: Av. João Pinheiro, 607 | 73 | B |
| Num. Lote CTM: 10190400170 | | |

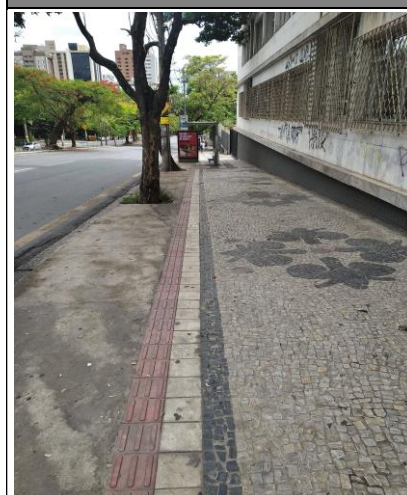
## Foto Geral

| ID | Itens Avaliados | Respostas | Nota |
|---|---|---|---|
| P_5 | Condições Gerais do Piso e meio-fio da calçada ? | Ótimo(a) | 5 |
| P_9 | A calçada Possui Rebaixamento de Veículos correto ? | Não | 0 |
| P_11 | O Passeio está no padrão da SMPU ? | Não | 0 |
| P_16 | Classificação geral da calçada pelo pesquisador. | Regular | 5 |

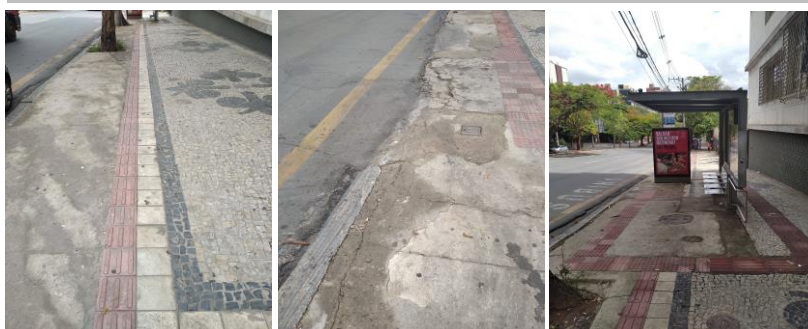
## Fotos Complementares - Detalhes do Passeio

| ID | Itens Avaliados | Respostas | Nota |
|---|---|---|---|
| P_8_1 | O piso tátil está no eixo da faixa livre ? | Não | 0 |
| P_8_2 | Se tem uma leve mudança de direção está conforme a norma ? | Não | 0 |
