Lote 5 - Rota: Sul

FRATAR
ENGENHARIA CONSULTIVA

Diagnóstico da Calçada		Qualidade do Serviço	
Endereço: Av. João Pinheiro, 581			
Data do Registro: 02/11/2019 09:41:31		60	C
Num. Lote CTM: 10190400210

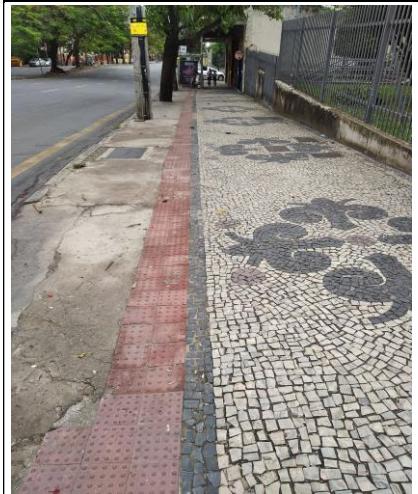
Foto Geral

ID	Itens Avaliados	Respostas	Nota
P_1	O Mobiliário urbano está dentro da faixa de serviço de 70 cm ?	Sim	-
P_2	Qual a largura livre do Passeio ?	Acima de 1.50 m	10
P_3	Tipo de revestimento da caçada ?	Pedra Portuguesa	8
P_4	Existencia de Buracos ?	Poucos	5
P_5	Condições Gerais do Piso e meio-fio da calçada ?	Regular	0
P_6	Presença de desniveis ?	Leve	0
P_7	Tem rebaixamento de calçada para Pedestre ?	Não	8
P_8	Possui piso tátil ao longo da Calçada ?	Sim	-
P_9	A calçada Possui Rebaixamento de Veículos correto ?	Não	0
P_10	Existencia de altura livre menor que 2,10 m ?	Não	-
P_11	O Passeio está no padrao da SMPU ?	Não	0
P_12	A testada possui prática de estacionamento sobre o passeio ?	Não	10
P_13	Existe algum dispositivo de Drenagem sobre a calçada ?	Não	-8
P_14	Existe PED em frente a testada ?	Não	-
P_15	Existe FTP em frente a testada ?	Não	-
P_16	Classificação geral da calçada pelo pesquisador.	Regular	0
