| Diagnóstico da Calçada | Qualidade do Serviço | |
| Endereço: Av. João Pinheiro, 553 | 65 | C |
| Num. Lote CTM: 10190400230 | | |

# Lote 5 - Rota: Sul

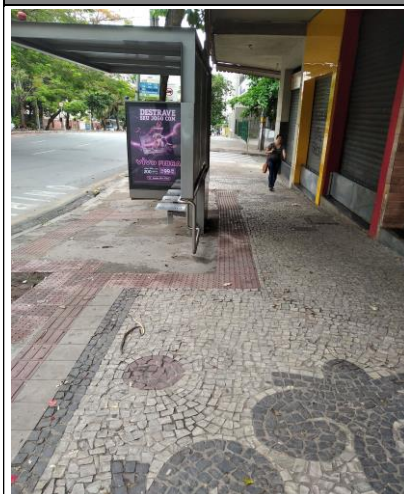
Foto Geral

| ID | Itens Avaliados | Respostas | Nota |
|---|---|---|---|
| P_5 | Condições Gerais do Piso e meio-fio da calçada ? | Regular | 0 |
| P_11 | O Passeio está no padrão da SMPU ? | Não | 0 |
| P_16 | Classificação geral da calçada pelo pesquisador. | Regular | 0 |

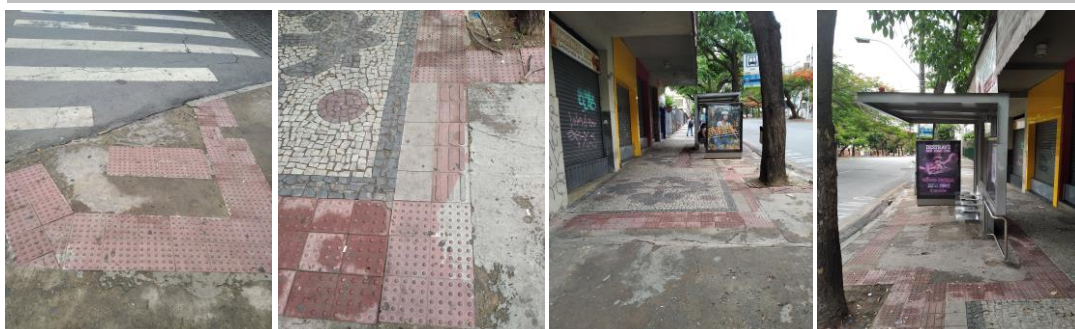
Fotos Complementares - Detalhes do Passeio

| ID | Itens Avaliados | Respostas | Nota |
|---|---|---|---|
| P_7_1_2 | Se for do Tipo 1, O rebaixo tem abas conforme a norma ? | Não | 0 |
| P_7_3_1 | O piso tátil de alerta e direcional do rebaixo está conforme a norma ? | Não | 0 |
| P_8_1 | O piso tátil está no eixo da faixa livre ? | Não | 0 |
