# Lote 5 - Rota: Sul

| Diagnóstico da Calçada | Qualidade do Serviço | |
| Endereço: Praça da Liberdade, 1180 | 63 | C |
| Data do Registro: 02/11/2019 10:13:14 | | |

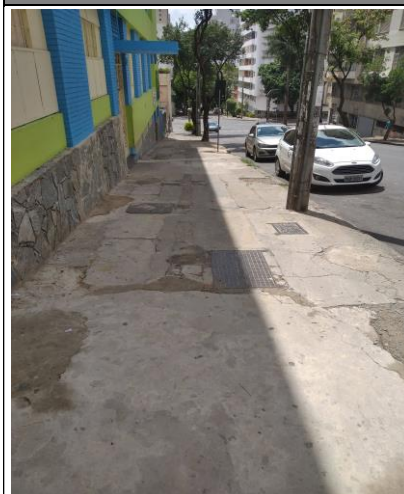
## Foto Geral

| ID | Itens Avaliados | Respostas | Nota |
|---|---|---|---|
| P_4 | Existência de Buracos ? | Poucos | 5 |
| P_5 | Condições Gerais do Piso e meio-fio da calçada ? | Regular | 10 |
| P_6 | Presença de desníveis ? | Médio | 10 |
| P_7 | Tem rebaixamento de calçada para Pedestre ? | Não | 10 |
| P_16 | Classificação geral da calçada pelo pesquisador. | Ruim | 10 |
