| Diagnóstico da Calçada | Qualidade do Serviço | |
| Endereço: Rua Rio Grande do Norte, 694 | 63 | C |
| Num. Lote CTM: 10195800355 | | |

# Lote 5 - Rota: Afonso Pena

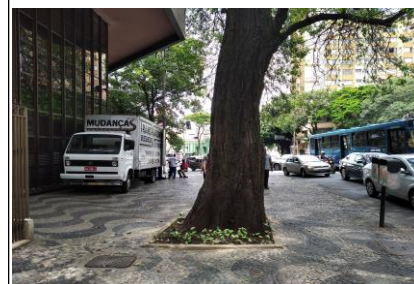
## Foto Geral

| ID | Itens Avaliados | Respostas | Nota |
|---|---|---|---|
| P_3 | Tipo de revestimento da calçada ? | Pedra Portuguesa | 0 |
| P_4 | Existência de Buracos ? | Poucos | 5 |
| P_5 | Condições Gerais do Piso e meio-fio da calçada ? | Regular | 0 |
| P_16 | Classificação geral da calçada pelo pesquisador. | Regular | 5 |
