Lote 5 - Rota: Afonso Pena

Diagnóstico da Calçada		Qualidade do Serviço	
Endereço: Rua Rio Grande do Norte, 784			
Data do Registro: 14/11/2019 11:53:25		61	C
Num. Lote CTM: 10195800455

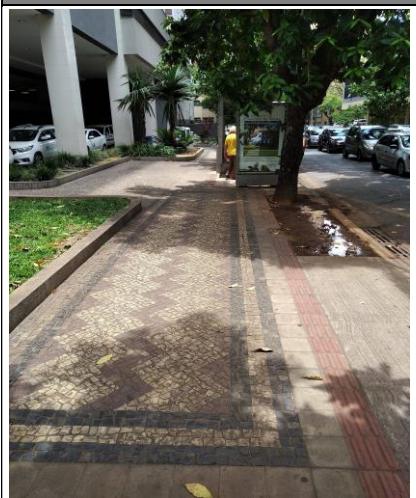
Foto Geral

ID	Itens Avaliados	Respostas	Nota
P_1	O Mobiliário urbano está dentro da faixa de serviço de 70 cm ?	Sim	-
P_2	Qual a largura livre do Passeio ?	Acima de 1.50 m	10
P_3	Tipo de revestimento da caçada ?	Pedra Portuguesa	8
P_4	Existencia de Buracos ?	Poucos	10
P_5	Condições Gerais do Piso e meio-fio da calçada ?	Ótimo(a)	10
P_6	Presença de desniveis ?	Nenhum	10
P_7	Tem rebaixamento de calçada para Pedestre ?	Sim	10
P_8	Possui piso tátil ao longo da Calçada ?	Sim	-
P_9	A calçada Possui Rebaixamento de Veículos correto ?	Não	10
P_10	Existencia de altura livre menor que 2,10 m ?	Não	-
P_11	O Passeio está no padrao da SMPU ?	Não	0
P_12	A testada possui prática de estacionamento sobre o passeio ?	Não	10
P_13	Existe algum dispositivo de Drenagem sobre a calçada ?	Sim	0
P_14	Existe PED em frente a testada ?	Sim	-
P_15	Existe FTP em frente a testada ?	Sim	-
P_16	Classificação geral da calçada pelo pesquisador.	Regular	10

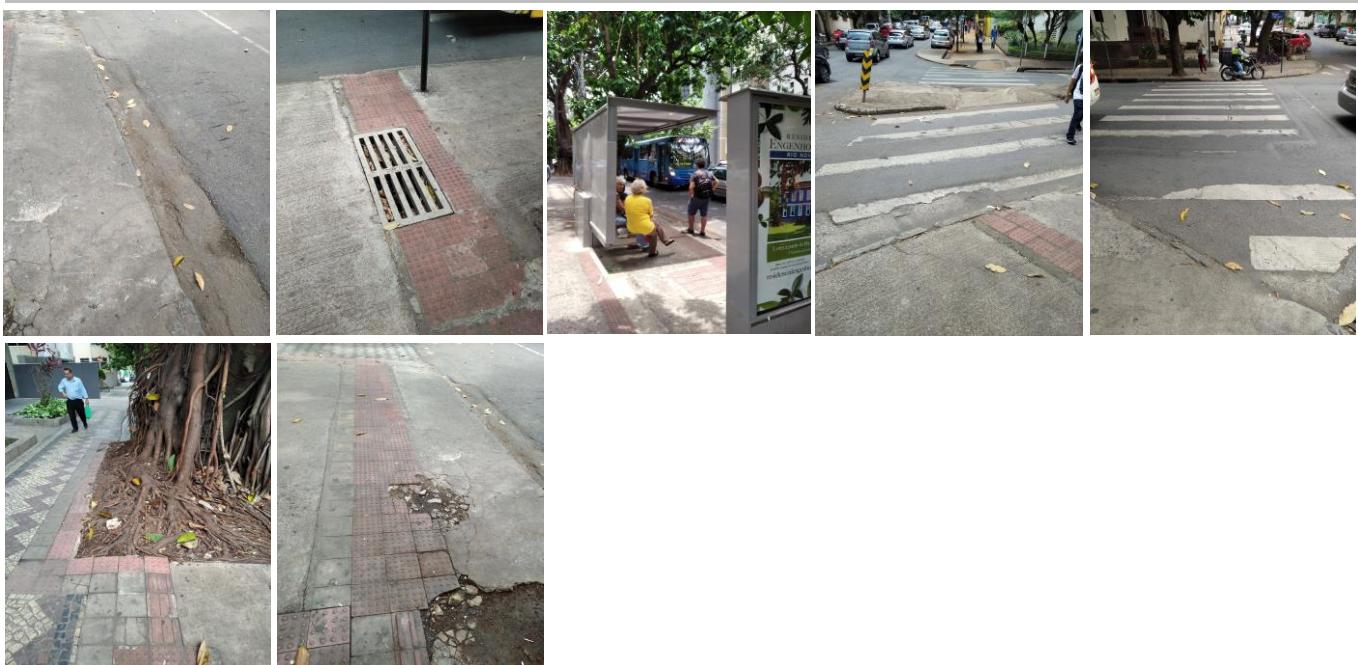
Fotos Complementares - Detalhes do Passeio

ID	Itens Avaliados	Respostas	Nota
P_7_1	Qual tipo do Rebaixo ?	Rebaixo Tipo 1 (trapézio)	0
P_7_1_1	Se for do Tipo 1, Passeio possui largura livre de 1,2 m ?	Sim	0
P_7_1_2	Se for do Tipo 1, O rebaixo tem abas conforme a norma ?	Não	0
P_7_2	A rampa do rebaixo tem Inclinação da norma (8,33%) ?	Sim	0
P_7_3	O rebaixo possui piso tátil ?	Tem só piso de alerta	0
P_7_3_1	O piso tátil de alerta e direcional do rebaixo está conforme a norma ?	Sim	0
P_8_1	O piso tátil está no eixo da faixa livre ?	Não	0
P_8_2	Se tem uma leve mudança de direção está conforme a norma ?	Sim	0
P_8_3	Se tem mudança de direção de 90º ou maior está conforme a norma ?	Não	0
P_8_4	Se tem mudança de direção de três faixas direcionais está conforme a norma ?	Não	0
P_8_5	Se tem mudança de direção de quatro faixas direcionais está conforme a norma?	N.A	0
P_8_6	Tem piso tátil em pontos de ônibus conforme a norma?	Sim	0
P_8_7	O piso tátil tem conexão com os lotes vizinhos?	Sim	0

P_8_8	O piso tátil está em boas condições aparentes?	Não	0
P_8_9	O piso tátil apresenta desenho com bom senso?	Não	0
P_13_1	Dispositivo de Drenagem está devidamente instalado e bem conservado?	Sim	0
P_13_2	Dispositivo de Drenagem oferece risco para caminhamento seguro de pedestre?	Sim	0
