# Lote 5 - Rota: Afonso Pena

| Diagnóstico da Calçada | Qualidade do Serviço | |
| Endereço: Rua Rio Grande do Norte, 726 | 62 | C |
| Data do Registro: 14/11/2019 08:55:31 | | |

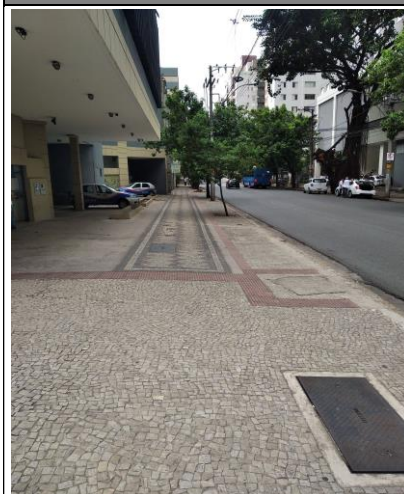
## Foto Geral

| ID | Itens Avaliados | Respostas | Nota |
|---|---|---|---|
| P_4 | Existência de Buracos ? | Poucos | 5 |
| P_5 | Condições Gerais do Piso e meio-fio da calçada ? | Regular | 5 |
| P_9 | A calçada Possui Rebaixamento de Veículos correto ? | Não | 0 |
| P_11 | O Passeio está no padrão da SMPU ? | Não | 0 |
| P_16 | Classificação geral da calçada pelo pesquisador. | Regular | 5 |

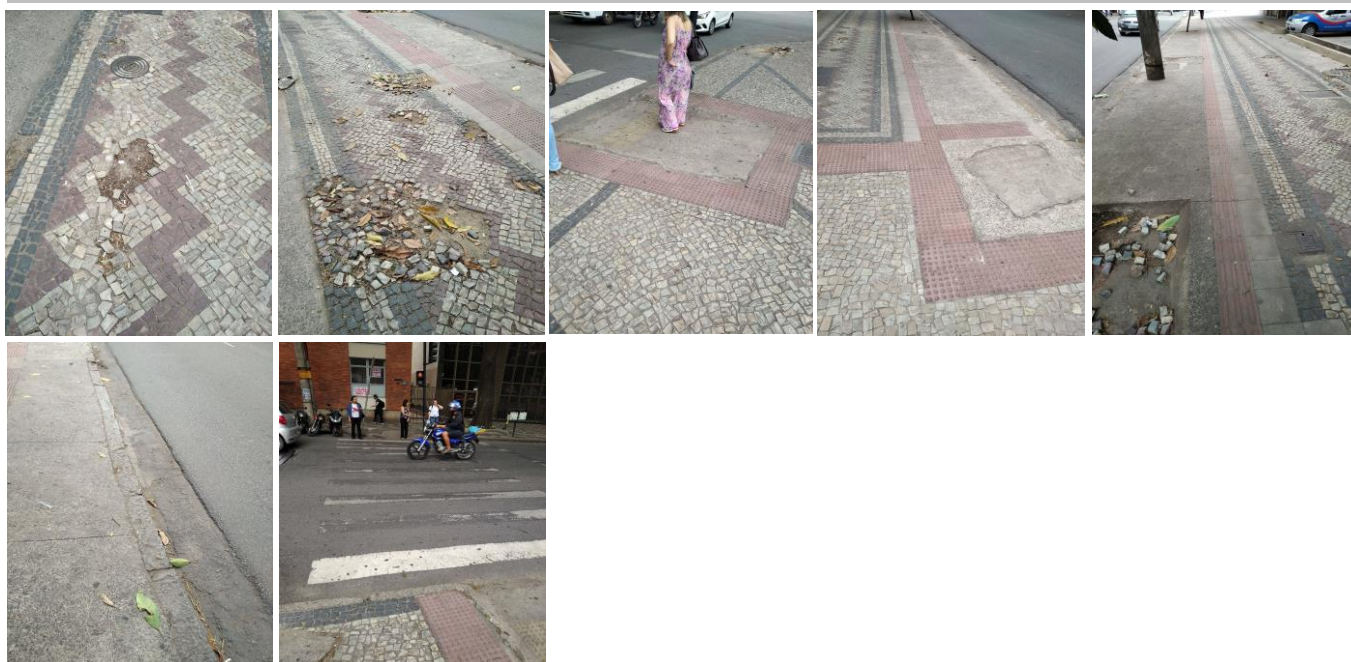
## Fotos Complementares - Detalhes do Passeio

| ID | Itens Avaliados | Respostas | Nota |
|---|---|---|---|
| P_7_3 | O rebaixo possui piso tátil ? | Tem só piso de alerta | -1 |
| P_8_1 | O piso tátil está no eixo da faixa livre ? | Não | 0 |
| P_8_9 | O piso tátil apresenta desenho com bom senso? | Não | 0 |
