# Lote 5 - Rota: Afonso Pena

| Diagnóstico da Calçada | Qualidade do Serviço | |
| Endereço: Av. Afonso Pena, 2336 | 82 | B |

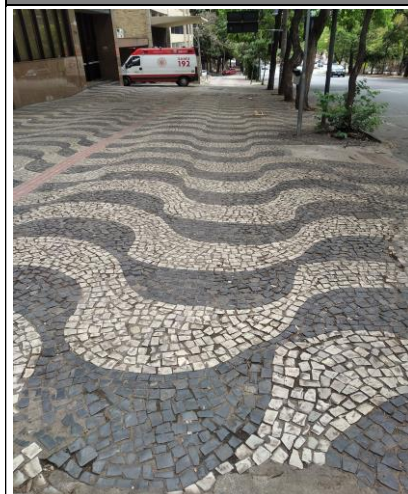
Foto Geral

| ID | Itens Avaliados | Respostas | Nota |
|---|---|---|---|
| P_3 | Tipo de revestimento da calçada ? | Pedra Portuguesa | 8 |
| P_5 | Condições Gerais do Piso e meio-fio da calçada ? | Ótimo(a) | 10 |
| P_6 | Presença de desníveis ? | Leve | 10 |
| P_11 | O Passeio está no padrão da SMPU ? | Não | 0 |
| P_16 | Classificação geral da calçada pelo pesquisador. | Ótimo(a) | 10 |

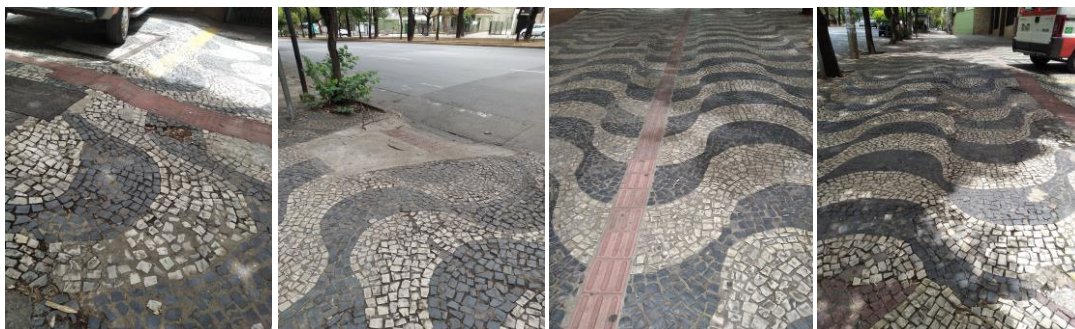
Fotos Complementares - Detalhes do Passeio

| ID | Itens Avaliados | Respostas | Nota |
|---|---|---|---|
| P_7_1_2 | Se for do Tipo 1, O rebaixo tem abas conforme a norma ? | Não | 0 |
| P_7_3_1 | O piso tátil de alerta e direcional do rebaixo está conforme a norma ? | Não | 0 |
| P_8_1 | O piso tátil está no eixo da faixa livre ? | Não | 0 |
| P_8_2 | Se tem uma leve mudança de direção está conforme a norma ? | Não | 0 |
