Lote 5 - Rota: Afonso Pena

Diagnóstico da Calçada		Qualidade do Serviço
Endereço: Av. Afonso Pena, s/nº		
Data do Registro: 01/11/2019 13:08:58	52	C
Num. Lote CTM: 10198600130

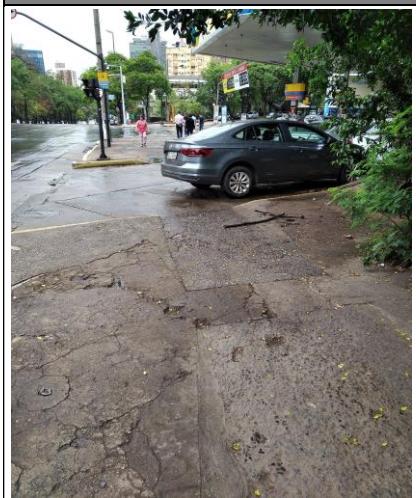
Foto Geral

ID	Itens Avaliados	Respostas	Nota
P_1	O Mobiliário urbano está dentro da faixa de serviço de 70 cm ?	Sim	-
P_2	Qual a largura livre do Passeio ?	Acima de 1.50 m	10
P_3	Tipo de revestimento da caçada ?	Concreto	8
P_4	Existencia de Buracos ?	Poucos	10
P_5	Condições Gerais do Piso e meio-fio da calçada ?	Regular	10
P_6	Presença de desniveis ?	Nenhum	10
P_7	Tem rebaixamento de calçada para Pedestre ?	Sim	7
P_8	Possui piso tátil ao longo da Calçada ?	Não	-
P_9	A calçada Possui Rebaixamento de Veículos correto ?	Não	0
P_10	Existencia de altura livre menor que 2,10 m ?	Não	-
P_11	O Passeio está no padrao da SMPU ?	Não	0
P_12	A testada possui prática de estacionamento sobre o passeio ?	Sim	10
P_13	Existe algum dispositivo de Drenagem sobre a calçada ?	Não	-8
P_14	Existe PED em frente a testada ?	Não	-
P_15	Existe FTP em frente a testada ?	Sim	-
P_16	Classificação geral da calçada pelo pesquisador.	Regular	10

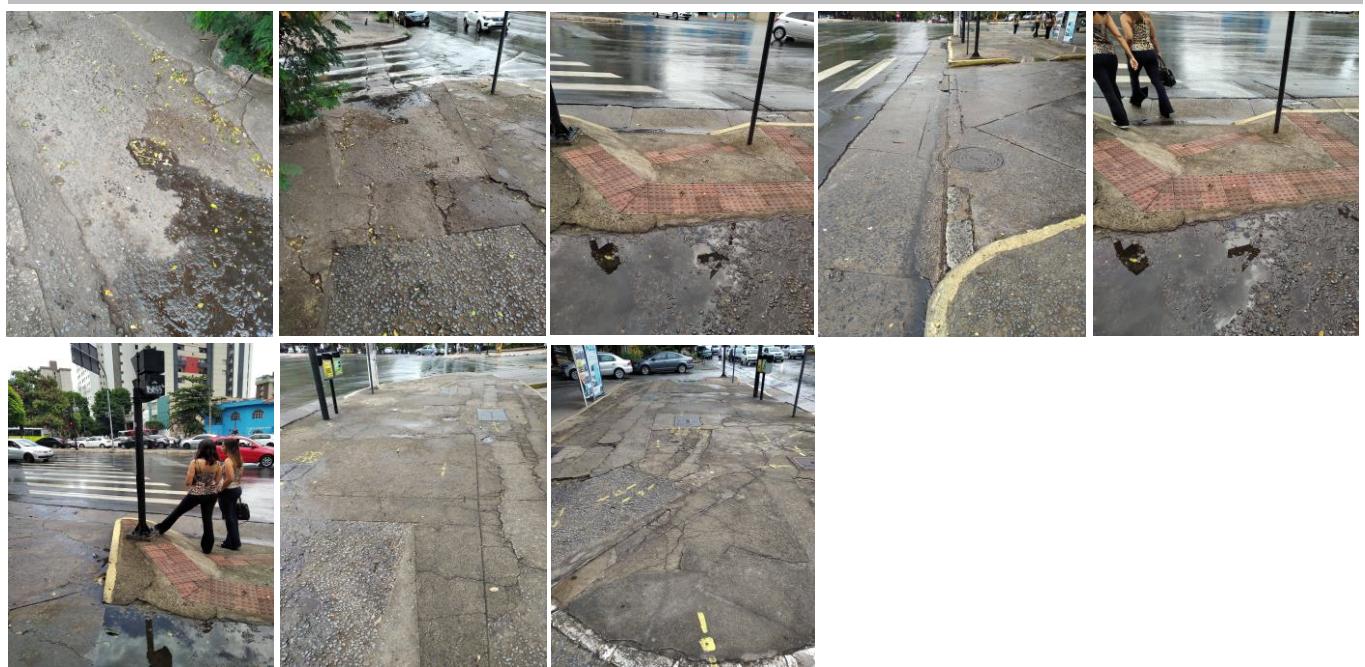
Fotos Complementares - Detalhes do Passeio

ID	Itens Avaliados	Respostas	Nota
P_7_1	Qual tipo do Rebaixo ?	Rebaixo Tipo 1 (trapézio)	0
P_7_1_1	Se for do Tipo 1, Passeio possui largura livre de 1,2 m ?	Sim	0
P_7_1_2	Se for do Tipo 1, O rebaixo tem abas conforme a norma ?	Não	-1
P_7_2	A rampa do rebaixo tem Inclinação da norma (8,33%) ?	Sim	0
P_7_3	O rebaixo possui piso tátil ?	Tem só piso de alerta	-1
P_7_3_1	O piso tátil de alerta e direcional do rebaixo está conforme a norma ?	Não	-1
P_8_1	O piso tátil está no eixo da faixa livre ?	-	0
P_8_2	Se tem uma leve mudança de direção está conforme a norma ?	-	0
P_8_3	Se tem mudança de direção de 90º ou maior está conforme a norma ?	-	0
P_8_4	Se tem mudança de direção de três faixas direcionais está conforme a norma ?	-	0
P_8_5	Se tem mudança de direção de quatro faixas direcionais está conforme a norma?	-	0
P_8_6	Tem piso tátil em pontos de ônibus conforme a norma?	-	0
P_8_7	O piso tátil tem conexão com os lotes vizinhos?	-	0

P_8_8	O piso tátil está em boas condições aparentes?	-	0
P_8_9	O piso tátil apresenta desenho com bom senso?	-	0
P_13_1	Dispositivo de Drenagem está devidamente instalado e bem conservado?	-	-3
P_13_2	Dispositivo de Drenagem oferece risco para caminhamento seguro de pedestre?	-	-5
