| Diagnóstico da Calçada | Qualidade do Serviço | |
| Endereço: Av. Afonso Pena, 2149 | 88 | B |

# Lote 5 - Rota: Afonso Pena

**FRATAR**  
ENGENHARIA CONSULTIVA

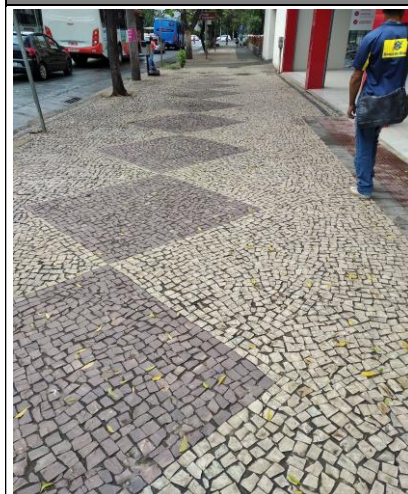
Foto Geral

| ID | Itens Avaliados | Respostas | Nota |
|---|---|---|---|
| P_3 | Tipo de revestimento da calçada ? | Pedra Portuguesa | 8 |
| P_5 | Condições Gerais do Piso e meio-fio da calçada ? | Ótimo(a) | 10 |
| P_16 | Classificação geral da calçada pelo pesquisador. | Ótimo(a) | 10 |
