# Lote 5 - Rota: Afonso Pena

**FRATAR**  
ENGENHARIA CONSULTIVA

| Diagnóstico da Calçada | Qualidade do Serviço | |
| Endereço: Av. Afonso Pena, 2003 | <b>83</b> | <b>B</b> |

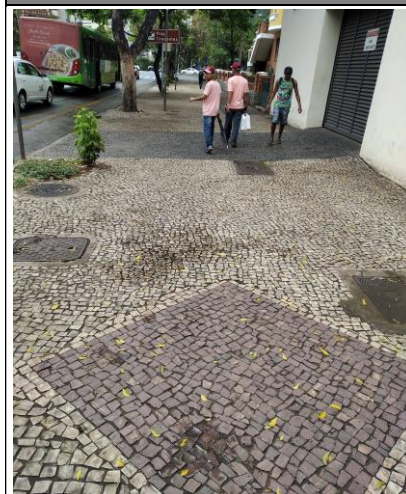
## Foto Geral

| ID | Itens Avaliados | Respostas | Nota |
|---|---|---|---|
| P_2 | Qual a largura livre do Passeio ? | Acima de 1.50 m | 10 |
| P_3 | Tipo de revestimento da calçada ? | Pedra Portuguesa | 0 |
| P_4 | Existência de Buracos ? | Poucos | 10 |
| P_5 | Condições Gerais do Piso e meio-fio da calçada ? | Ótimo(a) | 10 |
| P_16 | Classificação geral da calçada pelo pesquisador. | Ótimo(a) | 10 |
