# Lote 5 - Rota: Afonso Pena

| Diagnóstico da Calçada | Qualidade do Serviço | |
| Endereço: Av. Afonso Pena, s/nº | 75 | B |
| Data do Registro: 01/11/2019 13:26:54 | | |

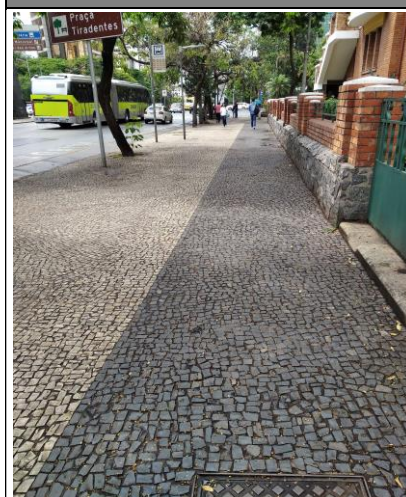
## Foto Geral

| ID | Itens Avaliados | Respostas | Nota |
|---|---|---|---|
| P_11 | O Passeio está no padrão da SMPU ? | Não | 0 |
| P_16 | Classificação geral da calçada pelo pesquisador. | Ótimo(a) | 10 |

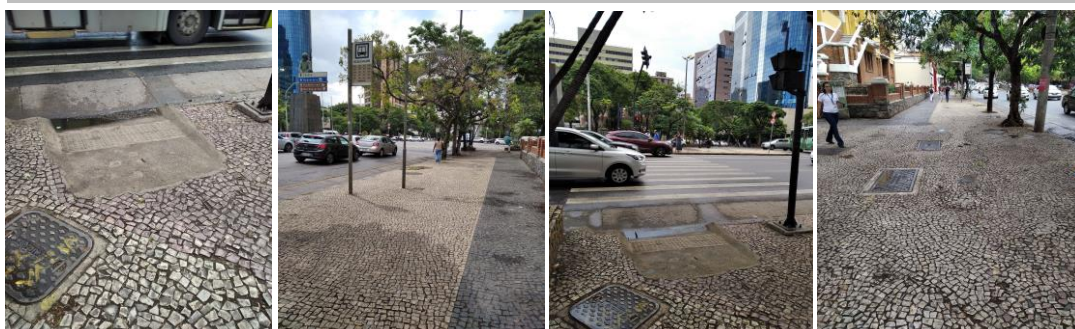
## Fotos Complementares - Detalhes do Passeio

| ID | Itens Avaliados | Respostas | Nota |
|---|---|---|---|
| P_7_1_2 | Se for do Tipo 1, O rebaixo tem abas conforme a norma ? | Não | 0 |
| P_7_3 | O rebaixo possui piso tátil ? | Tem só piso de alerta | 0 |
| P_7_3_1 | O piso tátil de alerta e direcional do rebaixo está conforme a norma ? | Não | 0 |
