# Lote 5 - Rota: Afonso Pena

| Diagnóstico da Calçada | Qualidade do Serviço | |
| Endereço: Av. Afonso Pena, s/nº | 70 | C |
| Data do Registro: 02/11/2019 12:20:10 | | |

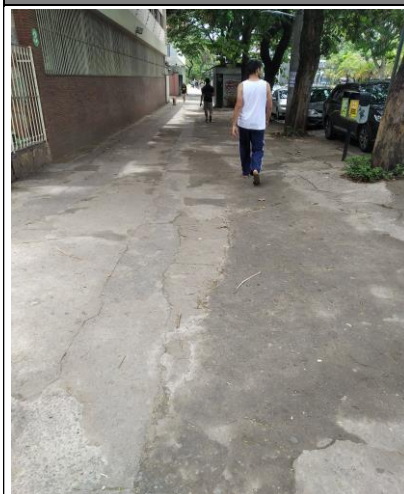
## Foto Geral

| ID | Itens Avaliados | Respostas | Nota |
|---|---|---|---|
| P_2 | Qual a largura livre do Passeio ? | Acima de 1.50 m | 10 |
| P_3 | Tipo de revestimento da calçada ? | Concreto | 8 |
| P_4 | Existência de Buracos ? | Nenhum | 10 |
| P_5 | Condições Gerais do Piso e meio-fio da calçada ? | Ótimo(a) | 10 |
| P_6 | Presença de desníveis ? | Nenhum | 10 |
| P_7 | Tem rebaixamento de calçada para Pedestre ? | Não, mas deveria ter. | 8 |
| P_9 | A calçada Possui Rebaixamento de Veículos correto ? | Não | 0 |
| P_11 | O Passeio está no padrão da SMPU ? | Não | 0 |
| P_13 | Existe algum dispositivo de Drenagem sobre a calçada ? | Não | 0 |
| P_16 | Classificação geral da calçada pelo pesquisador. | Ótimo(a) | 10 |
