| Diagnóstico da Calçada | Qualidade do Serviço | |
| Endereço: Av. Afonso Pena, 2142 | 90 | B |
| Num. Lote CTM: 10210000225 | | |

# Lote 5 - Rota: Afonso Pena

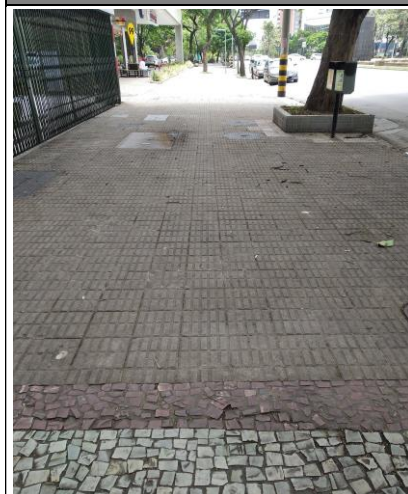
Foto Geral

| ID | Itens Avaliados | Respostas | Nota |
|---|---|---|---|
| P_16 | Classificação geral da calçada pelo pesquisador. | Ótimo(a) | 10 |
