# Lote 5 - Rota: Sul

**FRATAR**  
ENGENHARIA CONSULTIVA

| Diagnóstico da Calçada | Qualidade do Serviço | |
| Endereço: Av. João Pinheiro, 515 | 75 | B |

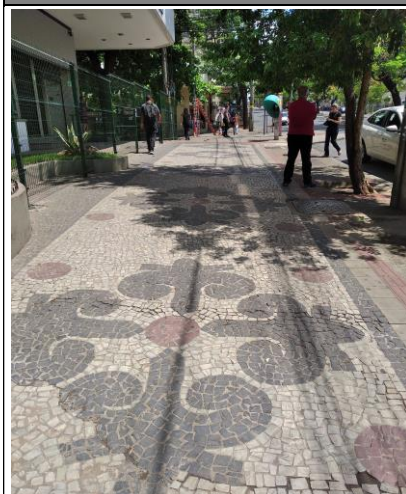
## Foto Geral

| ID | Itens Avaliados | Respostas | Nota |
|---|---|---|---|
| P_3 | Tipo de revestimento da calçada ? | Pedra Portuguesa | 8 |
| P_4 | Existência de Buracos ? | Nenhum | 5 |
| P_5 | Condições Gerais do Piso e meio-fio da calçada ? | Ótimo(a) | 5 |
| P_6 | Presença de desníveis ? | Nenhum | 10 |
| P_16 | Classificação geral da calçada pelo pesquisador. | Ótimo(a) | 5 |

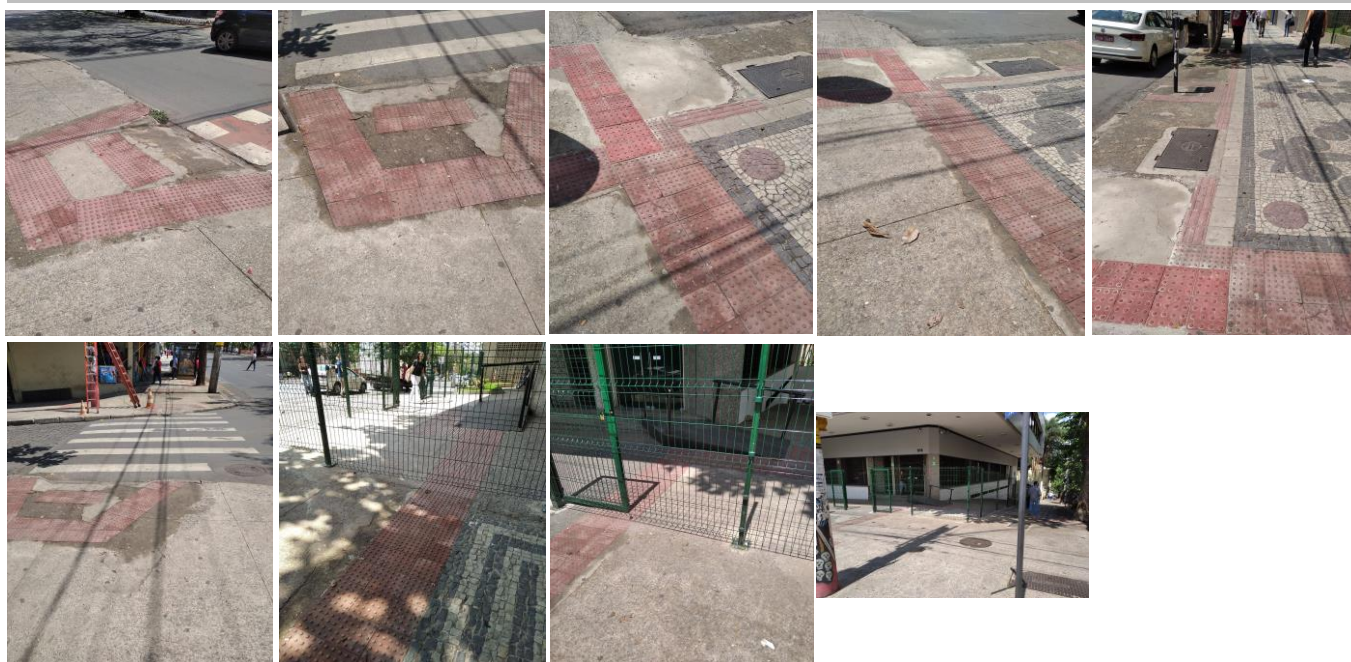
## Fotos Complementares - Detalhes do Passeio

| ID | Itens Avaliados | Respostas | Nota |
|---|---|---|---|
| P_7 | Tem rebaixamento de calçada para Pedestre ? | Sim | 10 |
| P_8 | Possui piso tátil ao longo da Calçada ? | Sim | - |
| P_11 | O Passeio está no padrão da SMPU ? | Não | 0 |

| ID | Itens Avaliados | Respostas | Nota |
|---|---|---|---|
| P_7_1_2 | Se for do Tipo 1, O rebaixo tem abas conforme a norma ? | Não | 0 |
| P_7_3 | O rebaixo possui piso tátil ? | Tem só piso de alerta | 0 |
| P_7_3_1 | O piso tátil de alerta e direcional do rebaixo está conforme a norma ? | Não | 0 |
| P_8_1 | O piso tátil está no eixo da faixa livre ? | Não | 0 |
